Pourquoi trois gratte-ciels se sont effondrés le 11/9/2001 ?

F.Henry-Couannier Physicien (Reopen911), MdC, Fac des sciences de Luminy, Univ de la Méditerranée

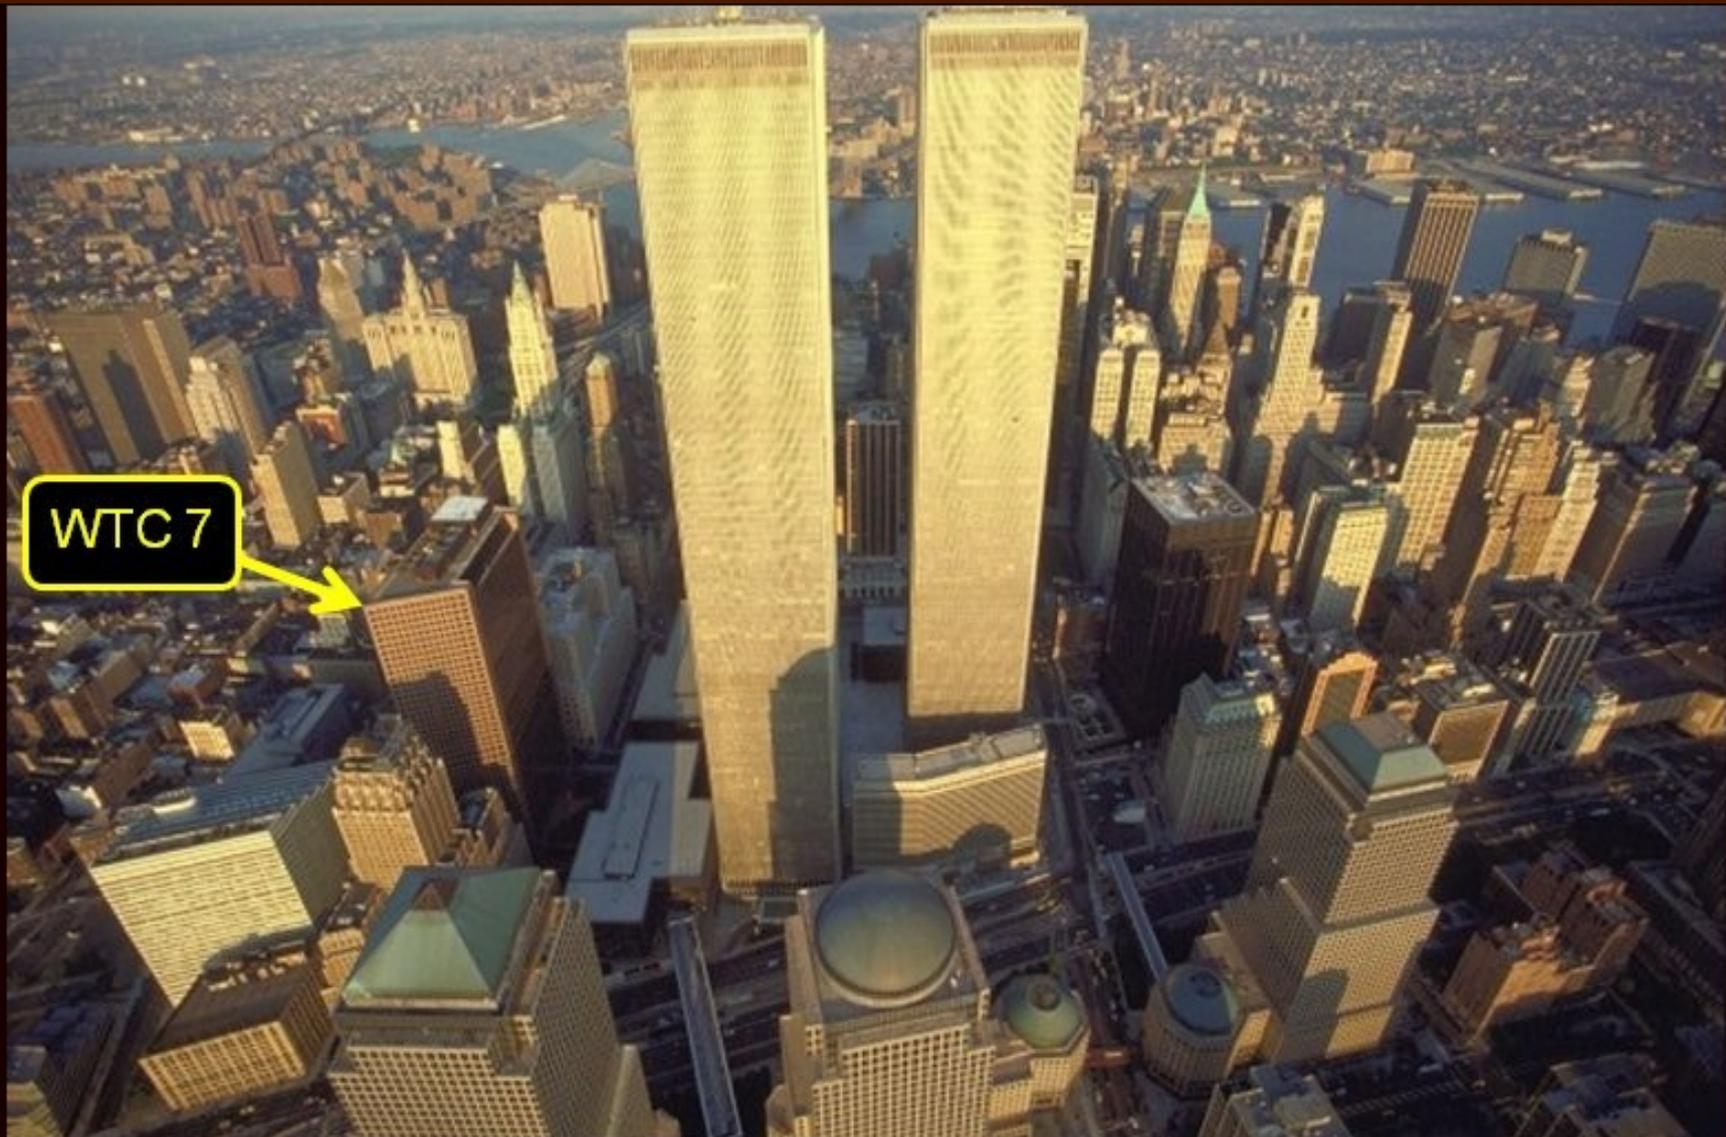
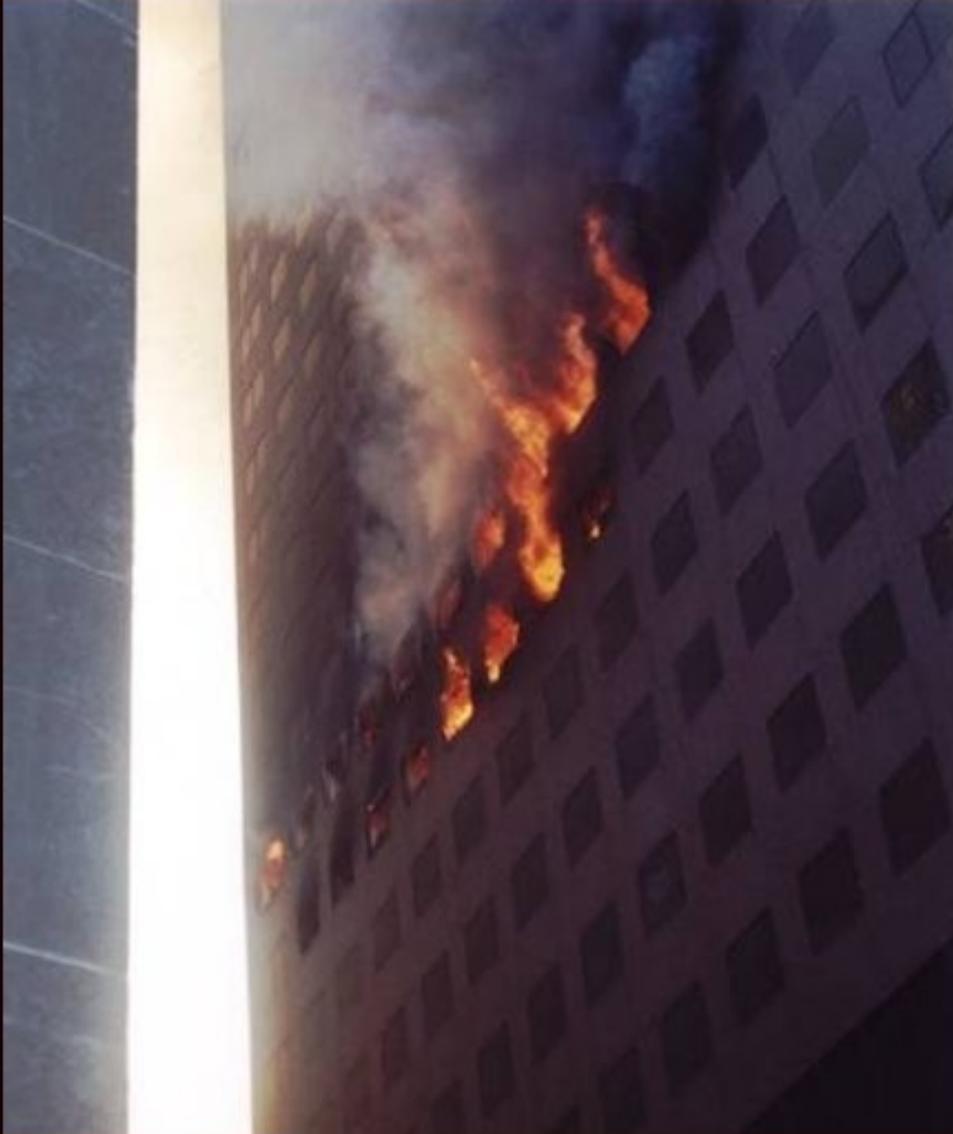
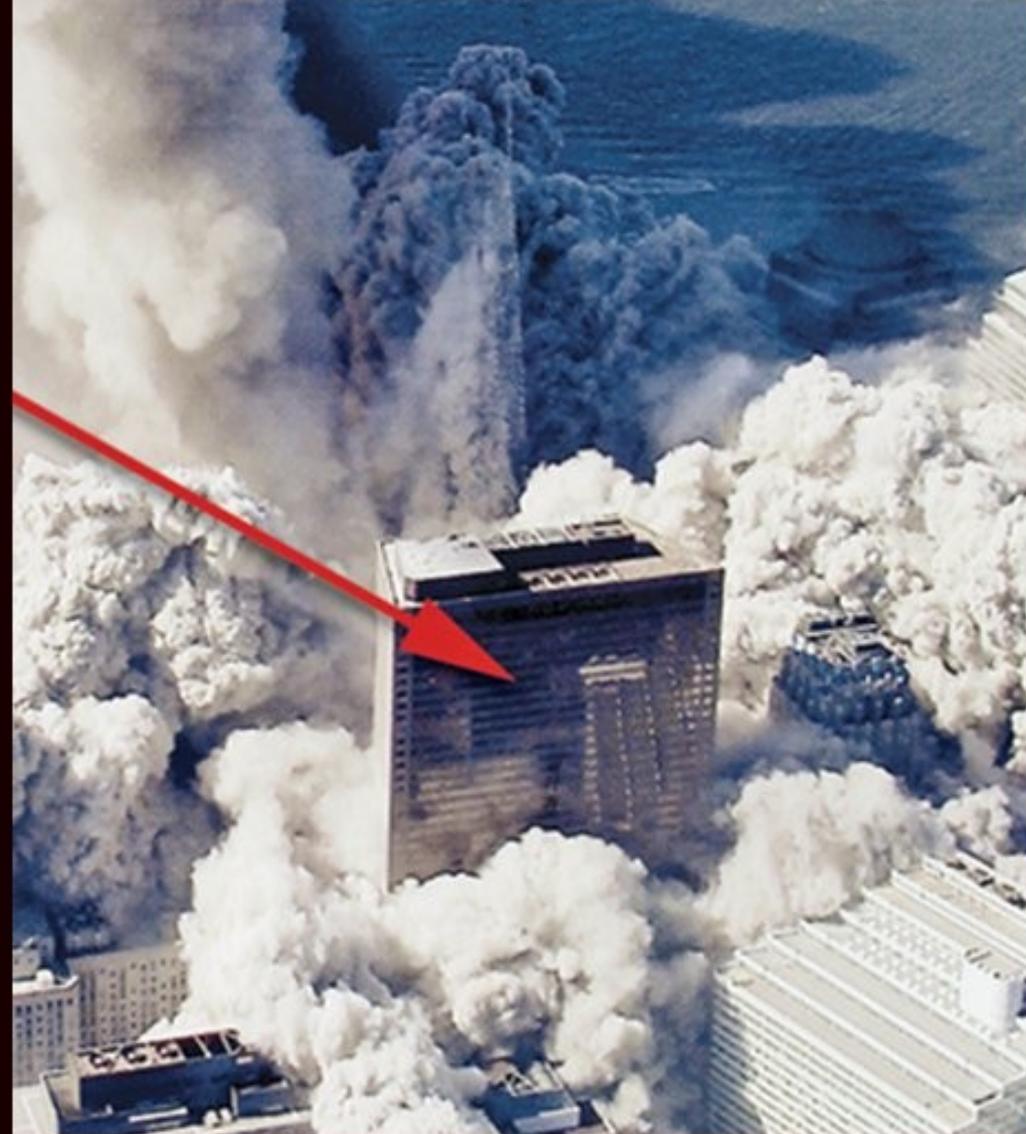
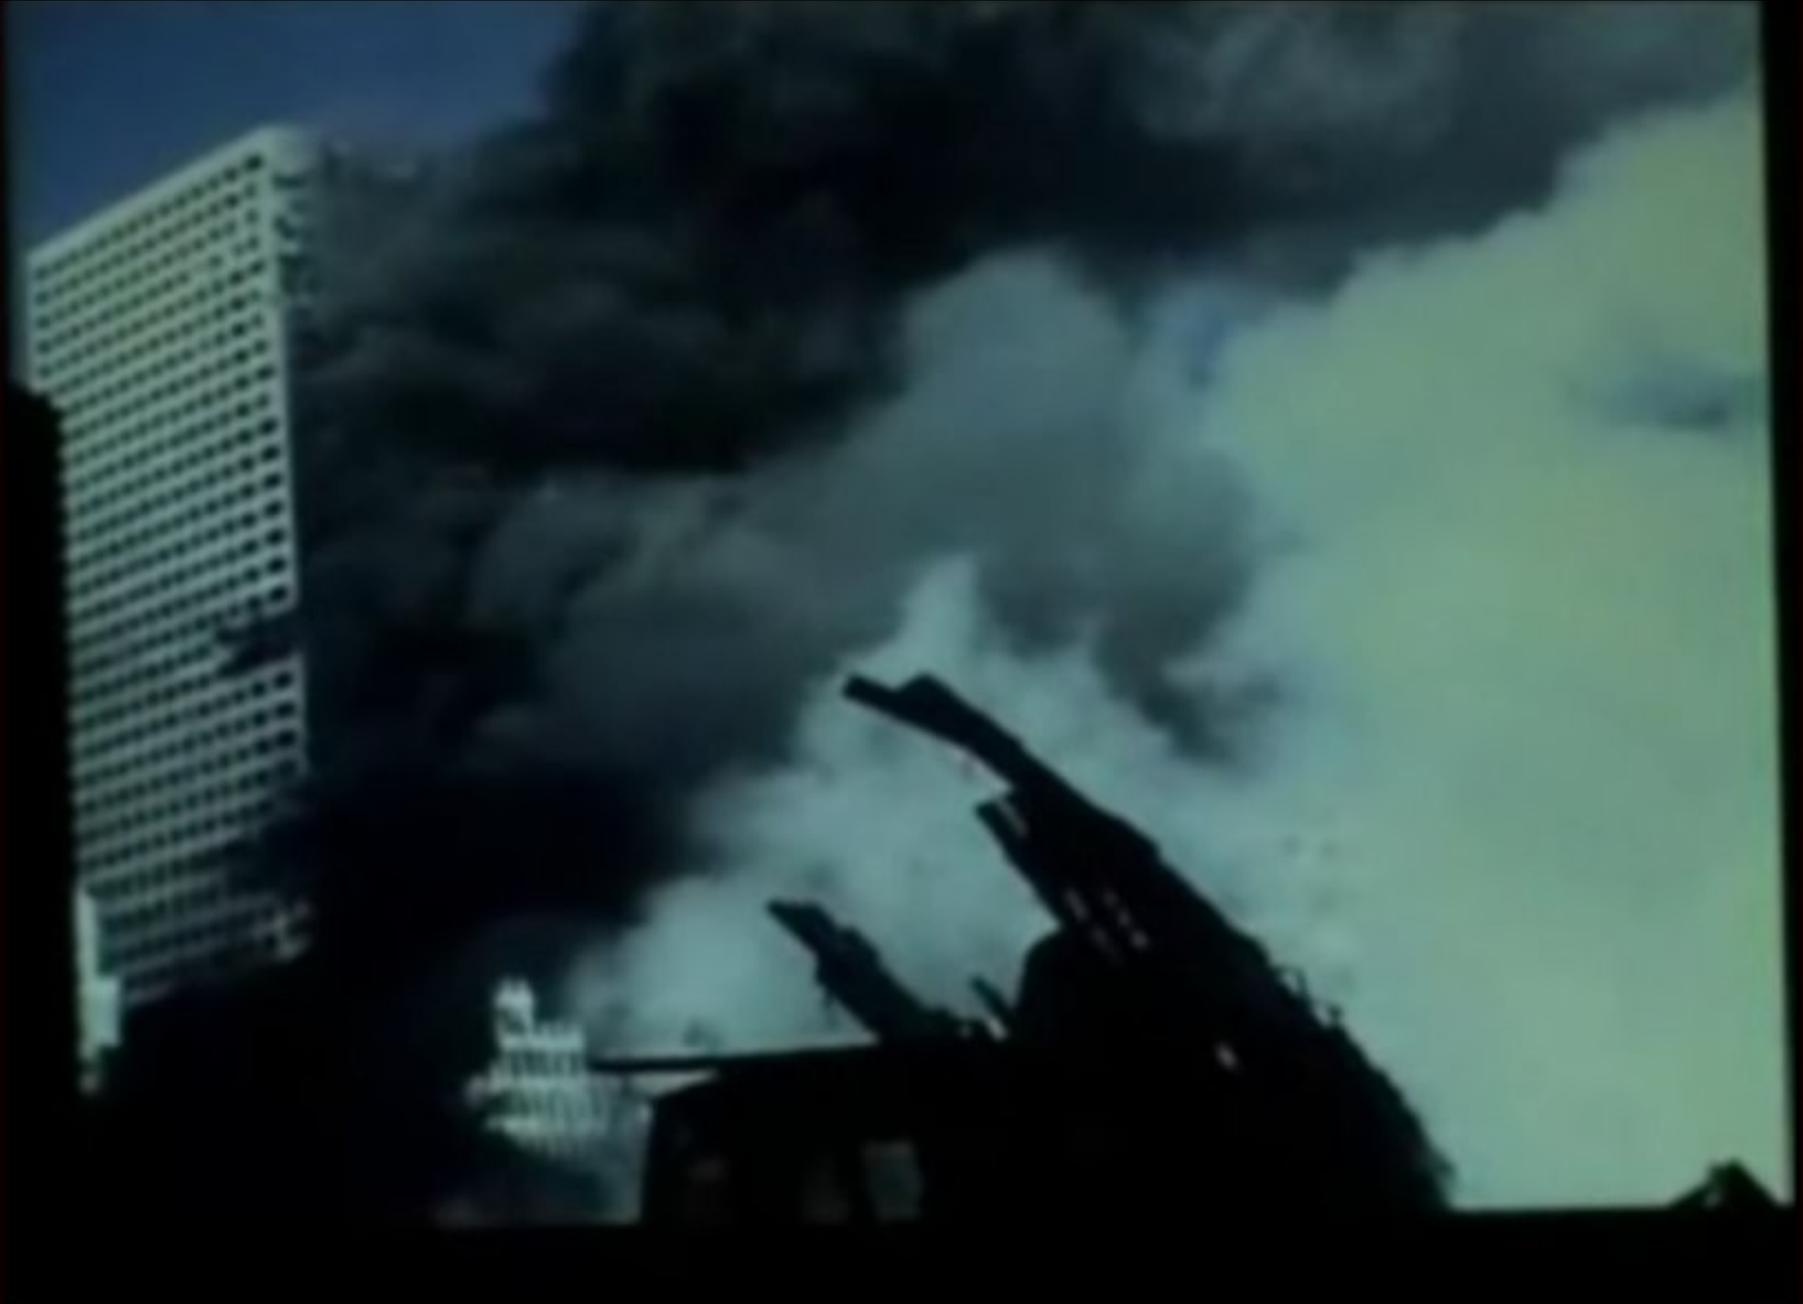
- Le WTC7 était haut de 171 mètres (47 étages)
- Le WTC7 serait le plus haut building de 33 états
- Le WTC7 était juste à 100 mètres de la tour WTC1
- Le WTC7 n'a pas été heurté par un avion

- **Atteint par les débris du WTC1**
- **Feux sur de multiples étages**

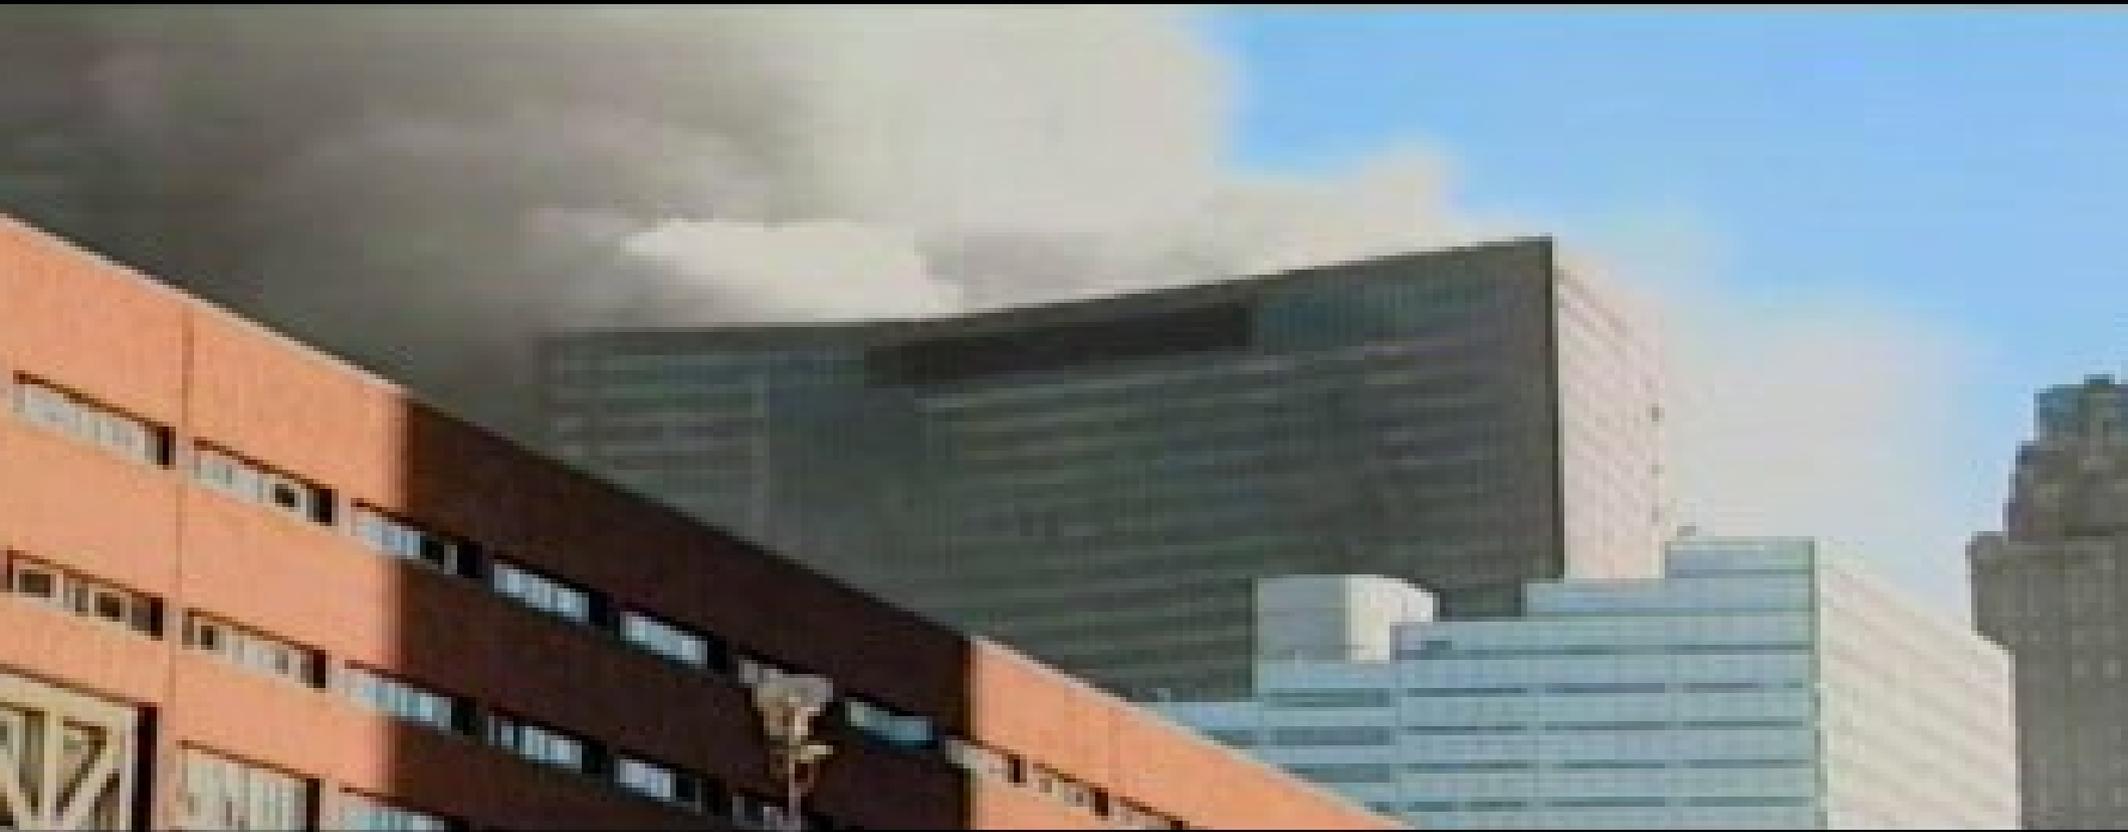
Effondrement soudain, symétrique et partant du bas

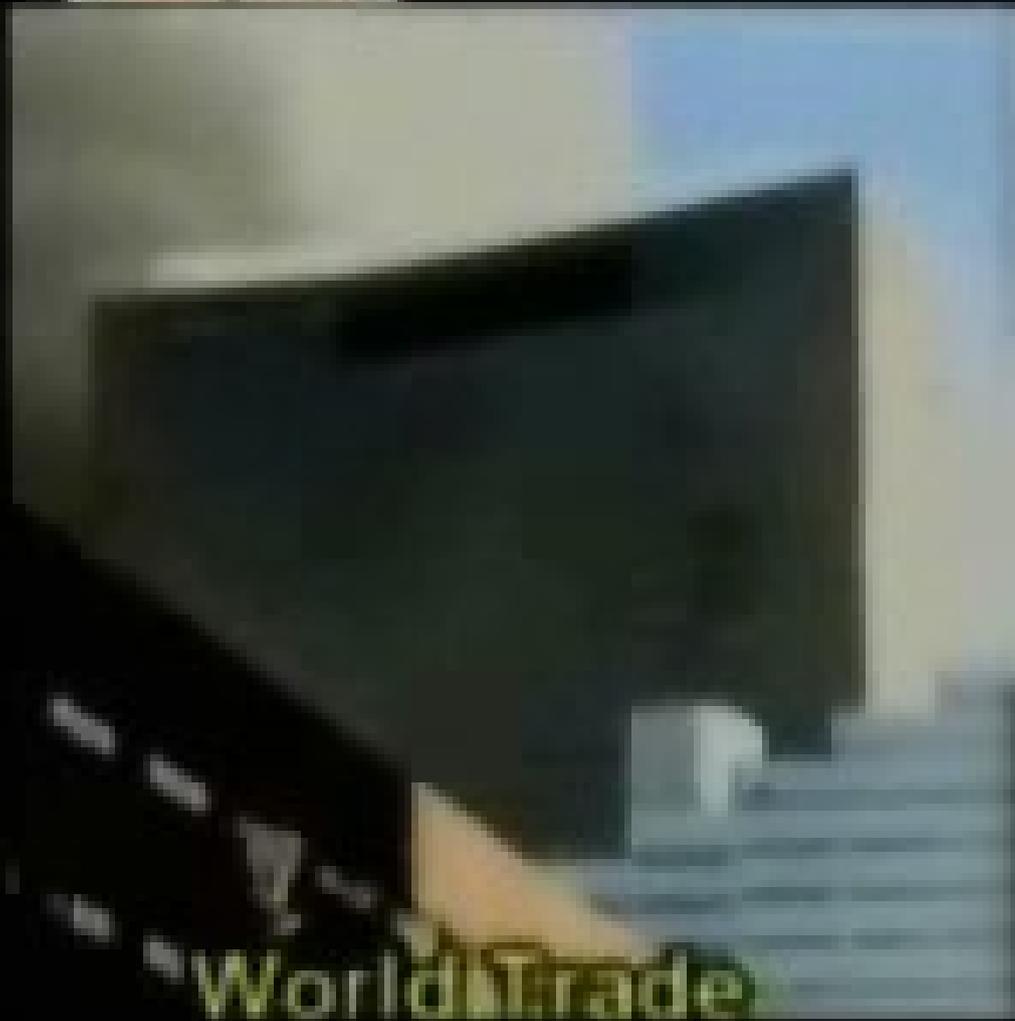
Squibs aux étages supérieurs

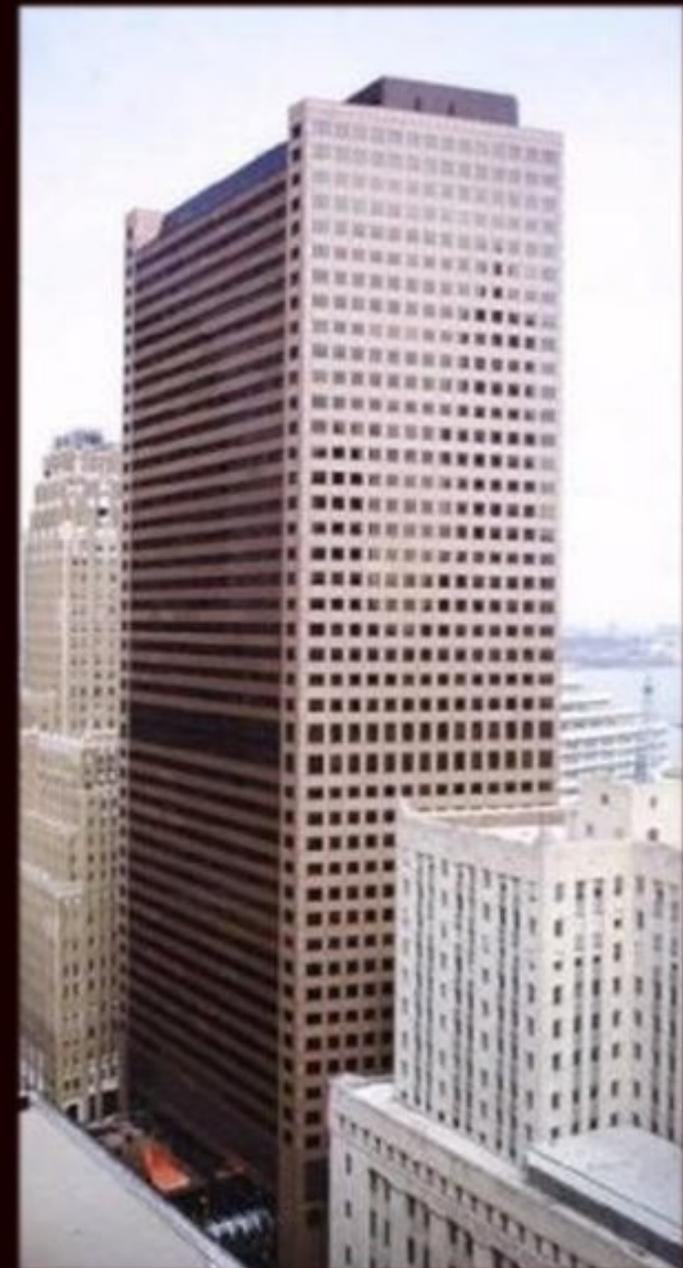
24 colonnes centrales 57 colonnes périphériques

Le feu pourrait il avoir provoqué la rupture de toutes les colonnes centrales à moins d' $1/10^{\text{ème}}$ de seconde les unes des autres; permettant l'effondrement symétrique du building en seulement 6.5 secondes ? (chute libre: 6 secondes)

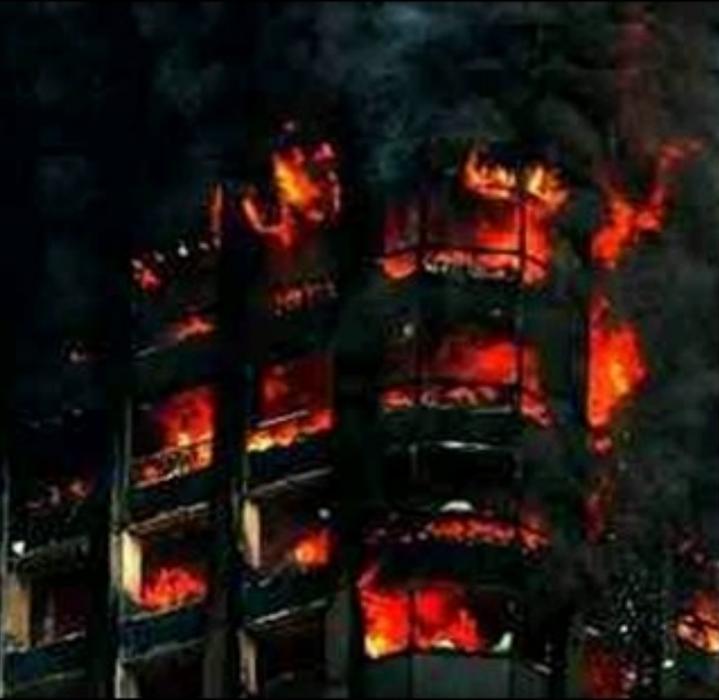
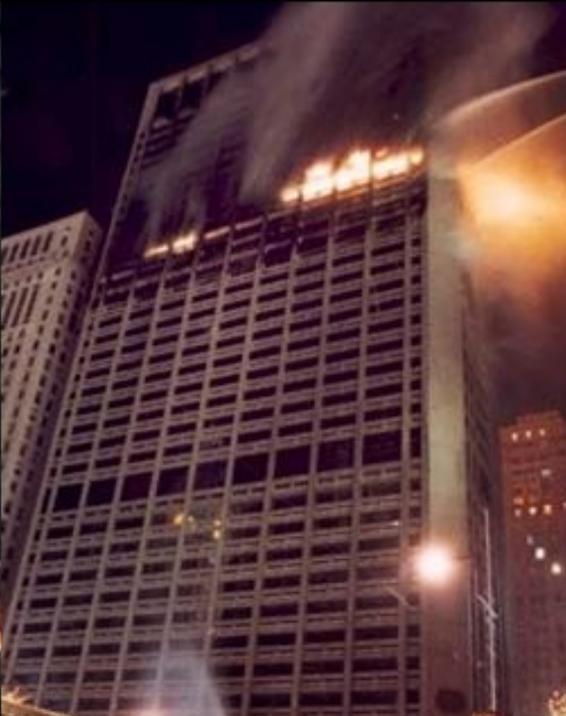
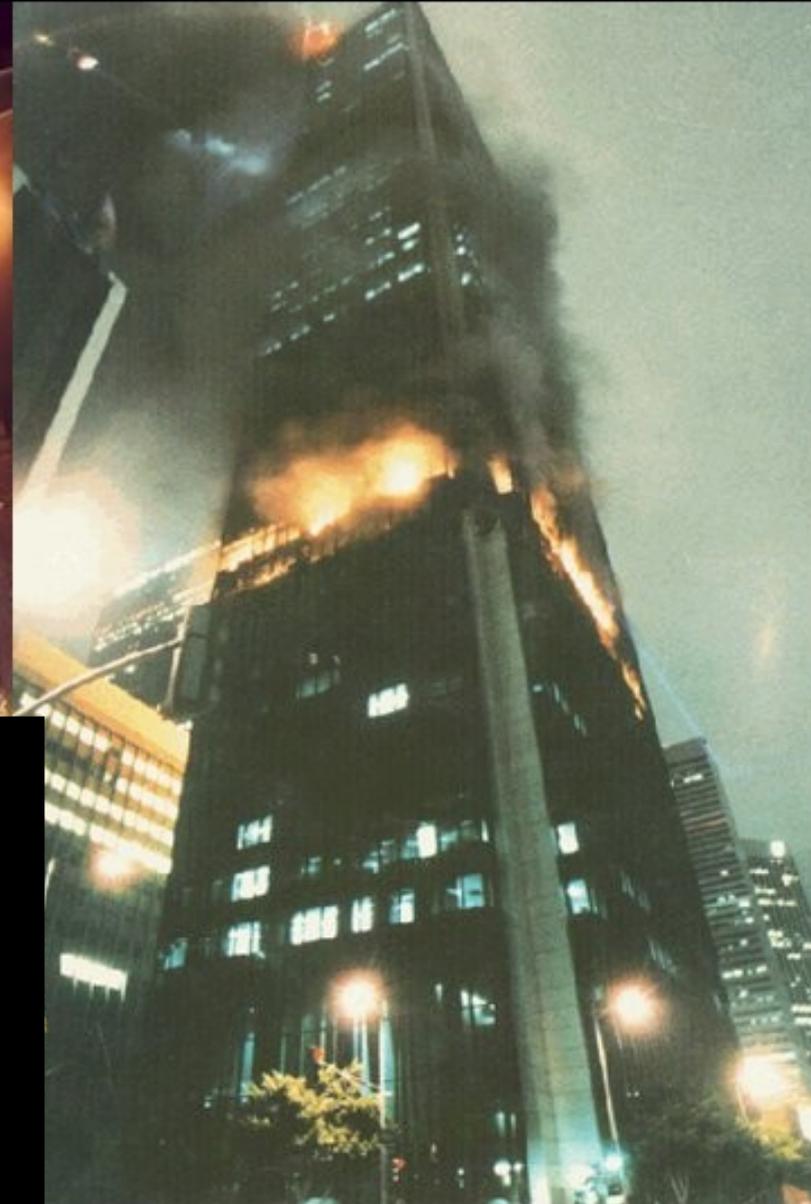
Les immeubles en acier engloutis par les flammes ne s'effondrent pas

New York, Aout 1970

Immeuble de 50 étages a brûlé pendant 6 heures sur 5 étages

Los Angelès, Mai 1988

Immeuble de 62 étages a brûlé pendant 3,5 heures sur 5 étages

Philadelphie, Février 1991

Immeuble de 38 étages a brûlé pendant 18 heures sur 8 étages

Caracas, Vénézuela, oct. 2004

Immeuble de 54 étages a brûlé pendant 17 heures sur 26 étages

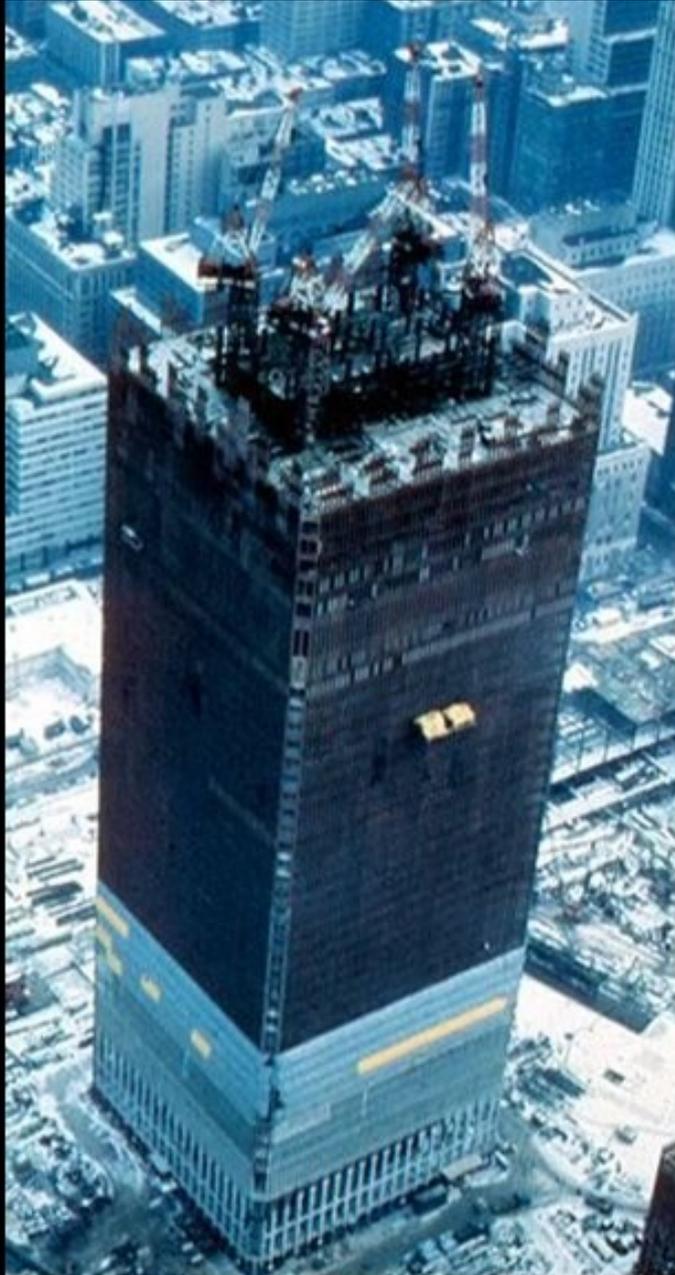
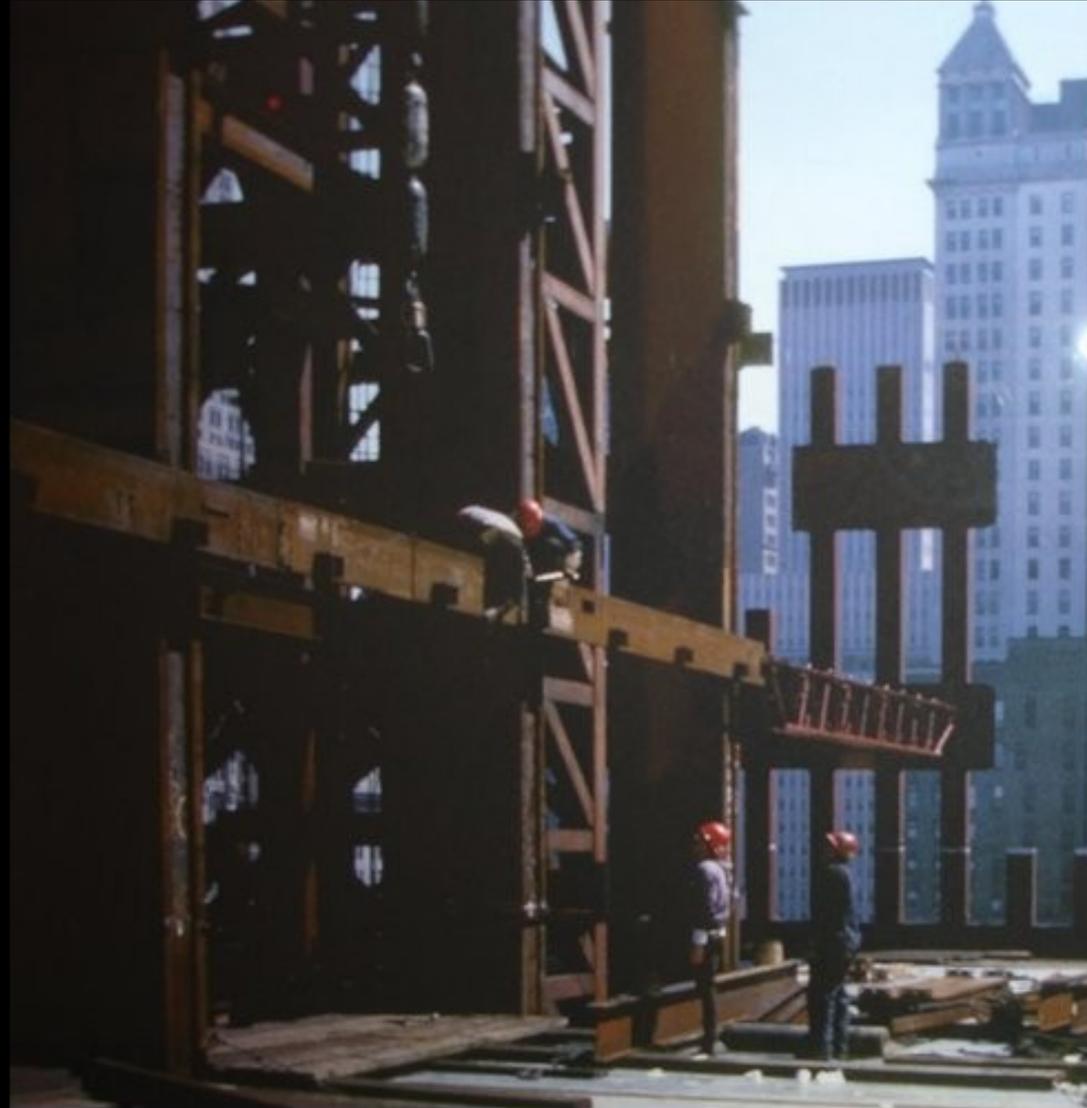
Les tours jumelles du WTC étaient des constructions solides 47 colonnes centrales en acier et 240 périphériques.

- Cadre en acier : 100 000 tonnes dissipant la chaleur.
- Pas un arbre creux en acier .

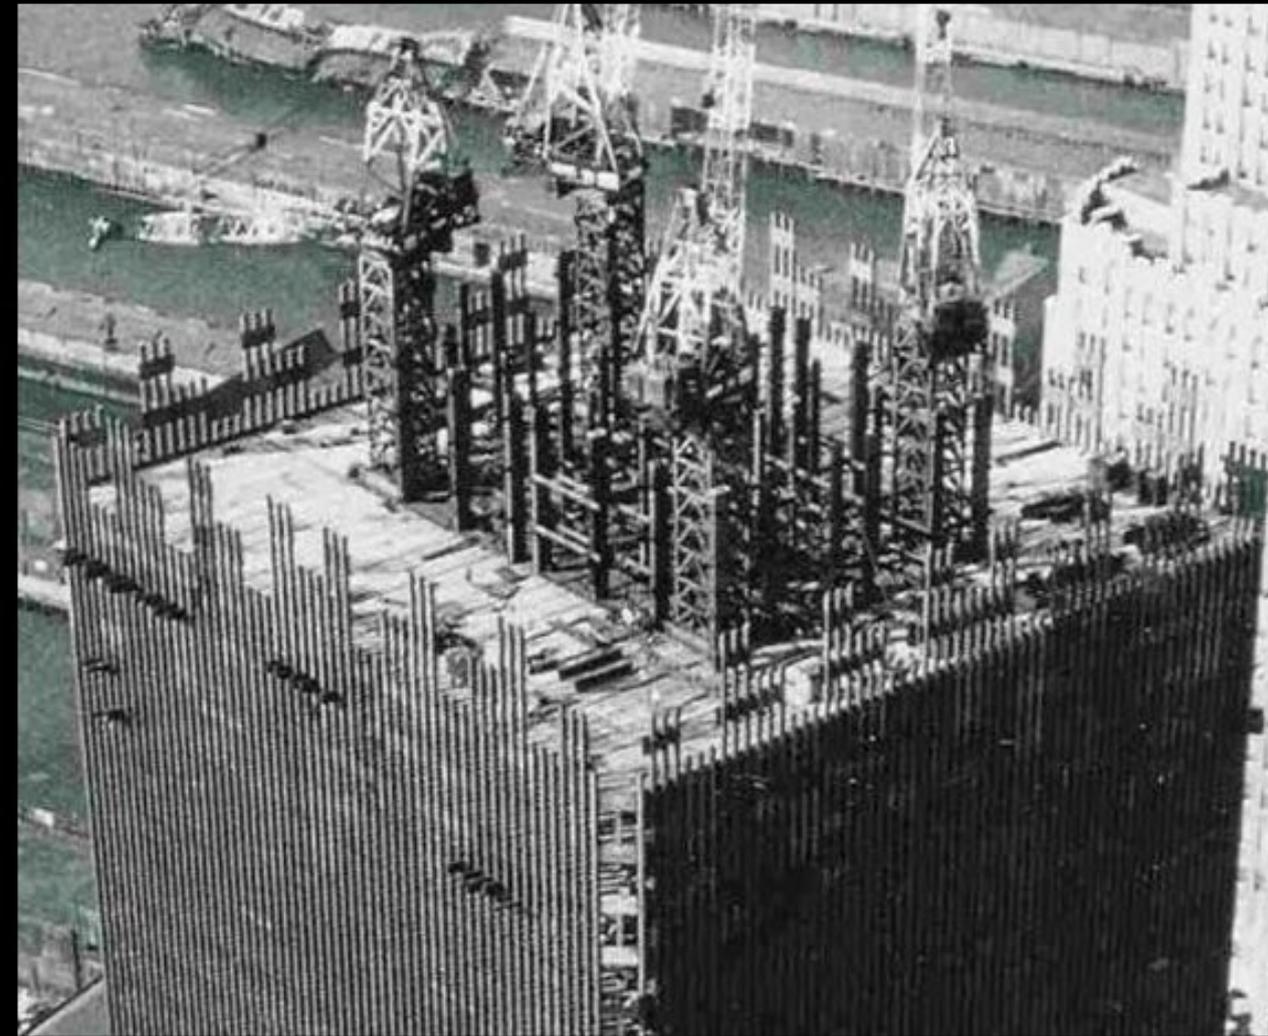
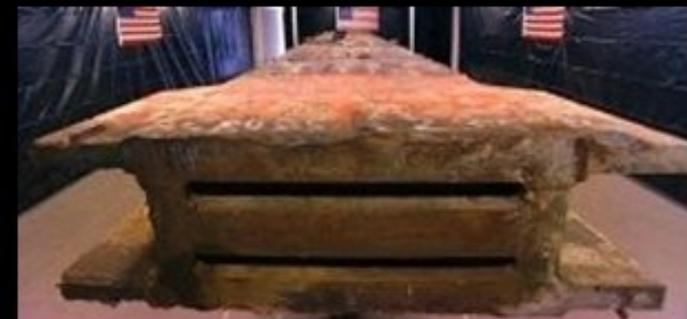
Construction des tours du WTC

- Au coeur, colonnes d'acier de 10cm d'épaisseur à la base, 5cm au sommet.
- Dalle de béton, poutres en Acier et renforts en Acier à chaque étage

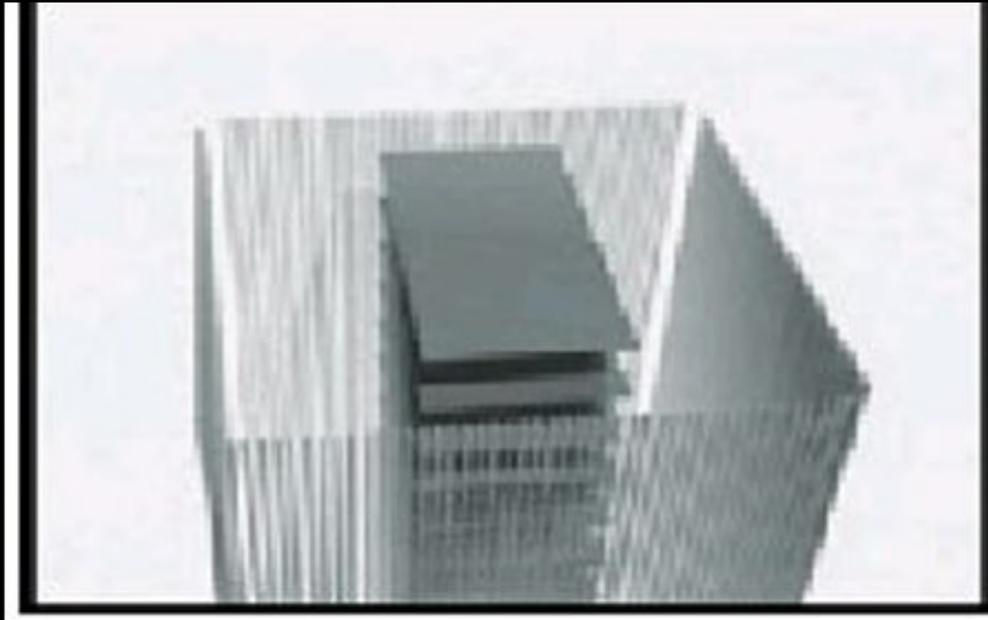
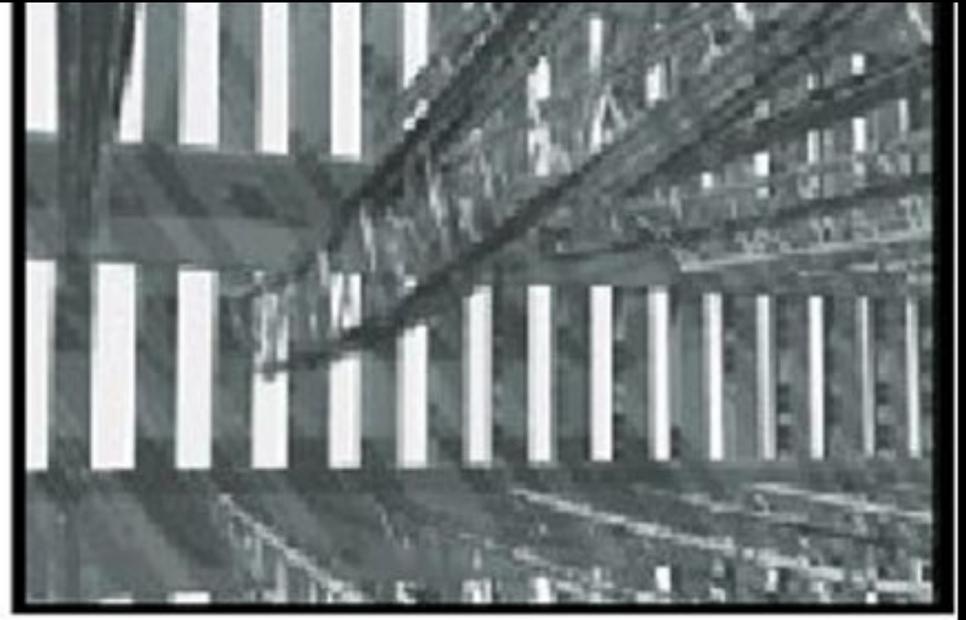
“Pourquoi les tours s'effondrèrent?”

De mystérieux planchers horizontaux flottant dans le vide !

Pas de colonnes au coeur

Séquence animée d'un modèle de chute des armatures des planchers—très trompeuse. Manquent les renforts croisés perpendiculaires, les plaques en acier remplies de béton, et le plancher de béton lui même assurant la résistance et la cohésion de toute la structure de l'étage.

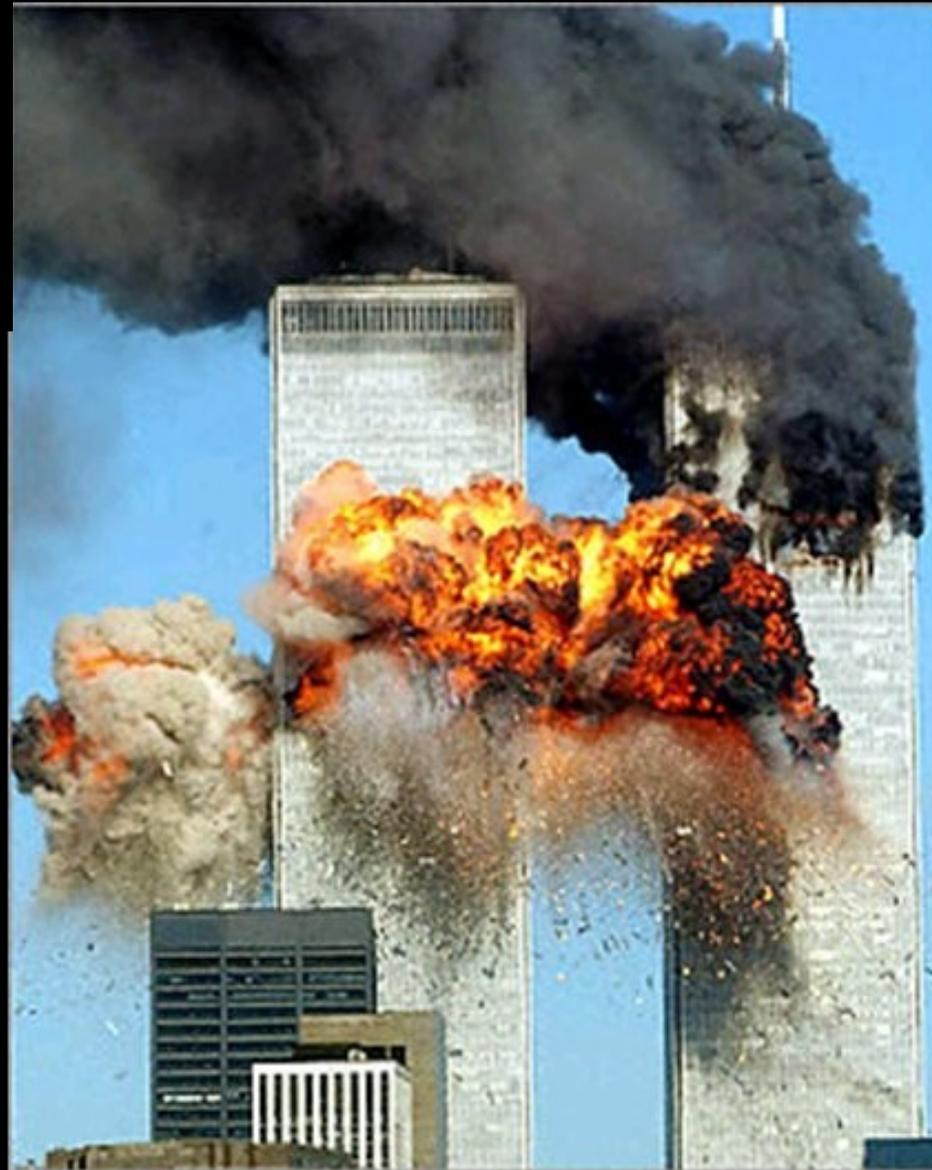
Effondrement 56 'après le
crash

Flight 175
Bad approach
angle means
the jet fuel
bursts out of
the building
and explodes
outside.

Flight 11
Almost perfect
approach
delivers all
the jet fuel
deep inside
the building

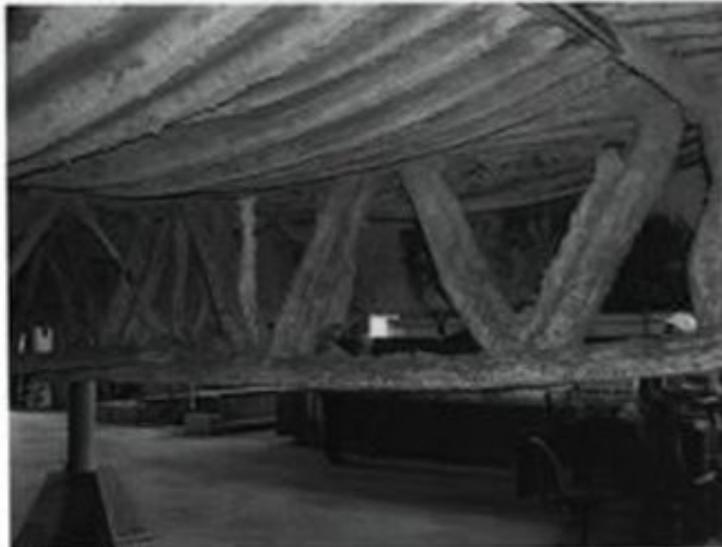
Figure 3-11. Fire exposure side of the 35 ft restrained test assembly after almost 2 hours of fire exposure

“Les résultats de nos tests sur des modèles des étages indiquent que les structures auraient facilement résisté au stress thermique causé par le feu de Kérozène et autres combustibles des bureaux” *Underwriters Laboratories*

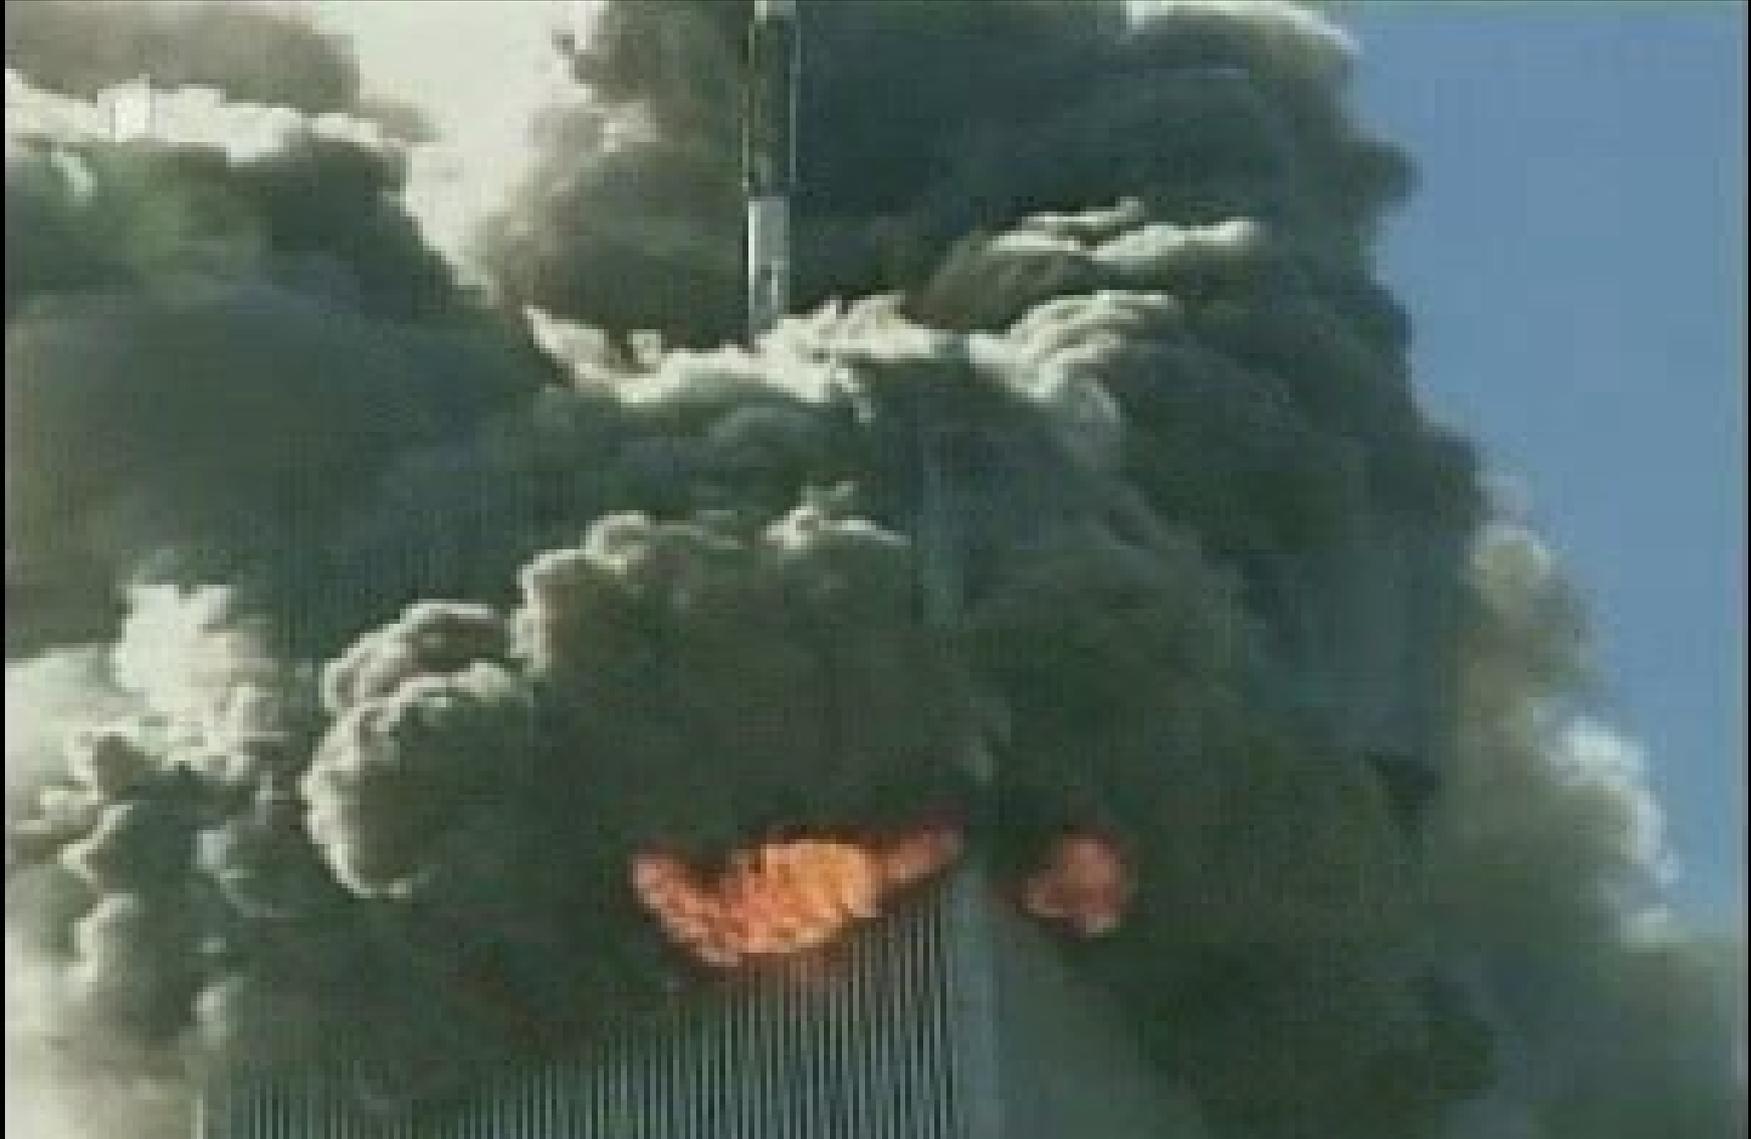
**Tour Nord: l'antenne est la première à tomber: le coeur
et la "Coiffe en Treillis" ont été détruits (fondus?)**

**L'effondrement débute par une réduction d'1/3
de la pile de 17 étages sans explosions apparentes**
