Pourquoi trois gratte-ciels se sont effondrés le 11/9/2001 ?

F.Henry-Couannier Physicien (Reopen911), MdC, Fac des sciences de Luminy, Univ de la Méditerranée

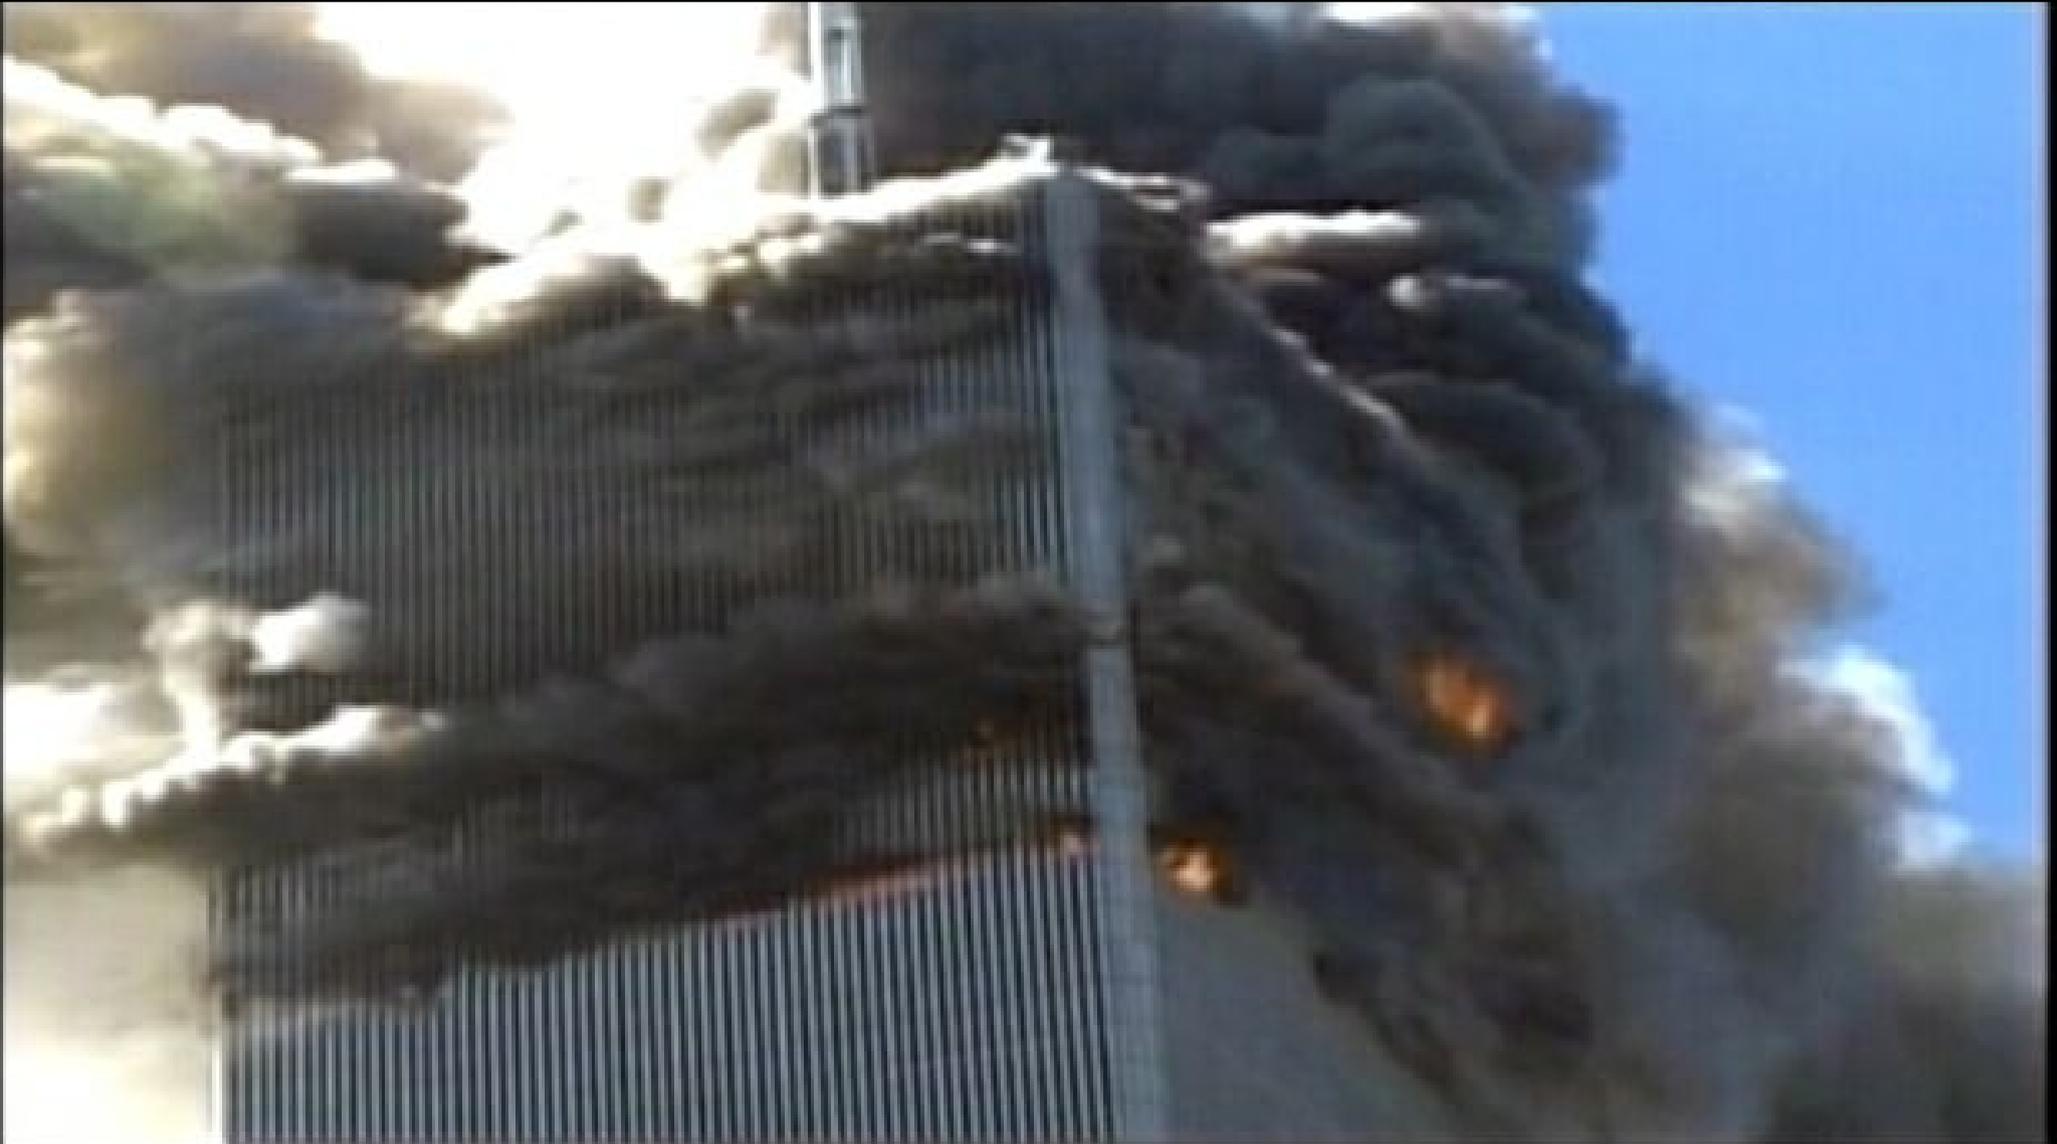
Tour Nord: Charges coupantes

Puis une démolition contrôlée standard de la pile supérieure de 17 étages s'amorce : la destruction explosive part du bas: la zone de l'impact

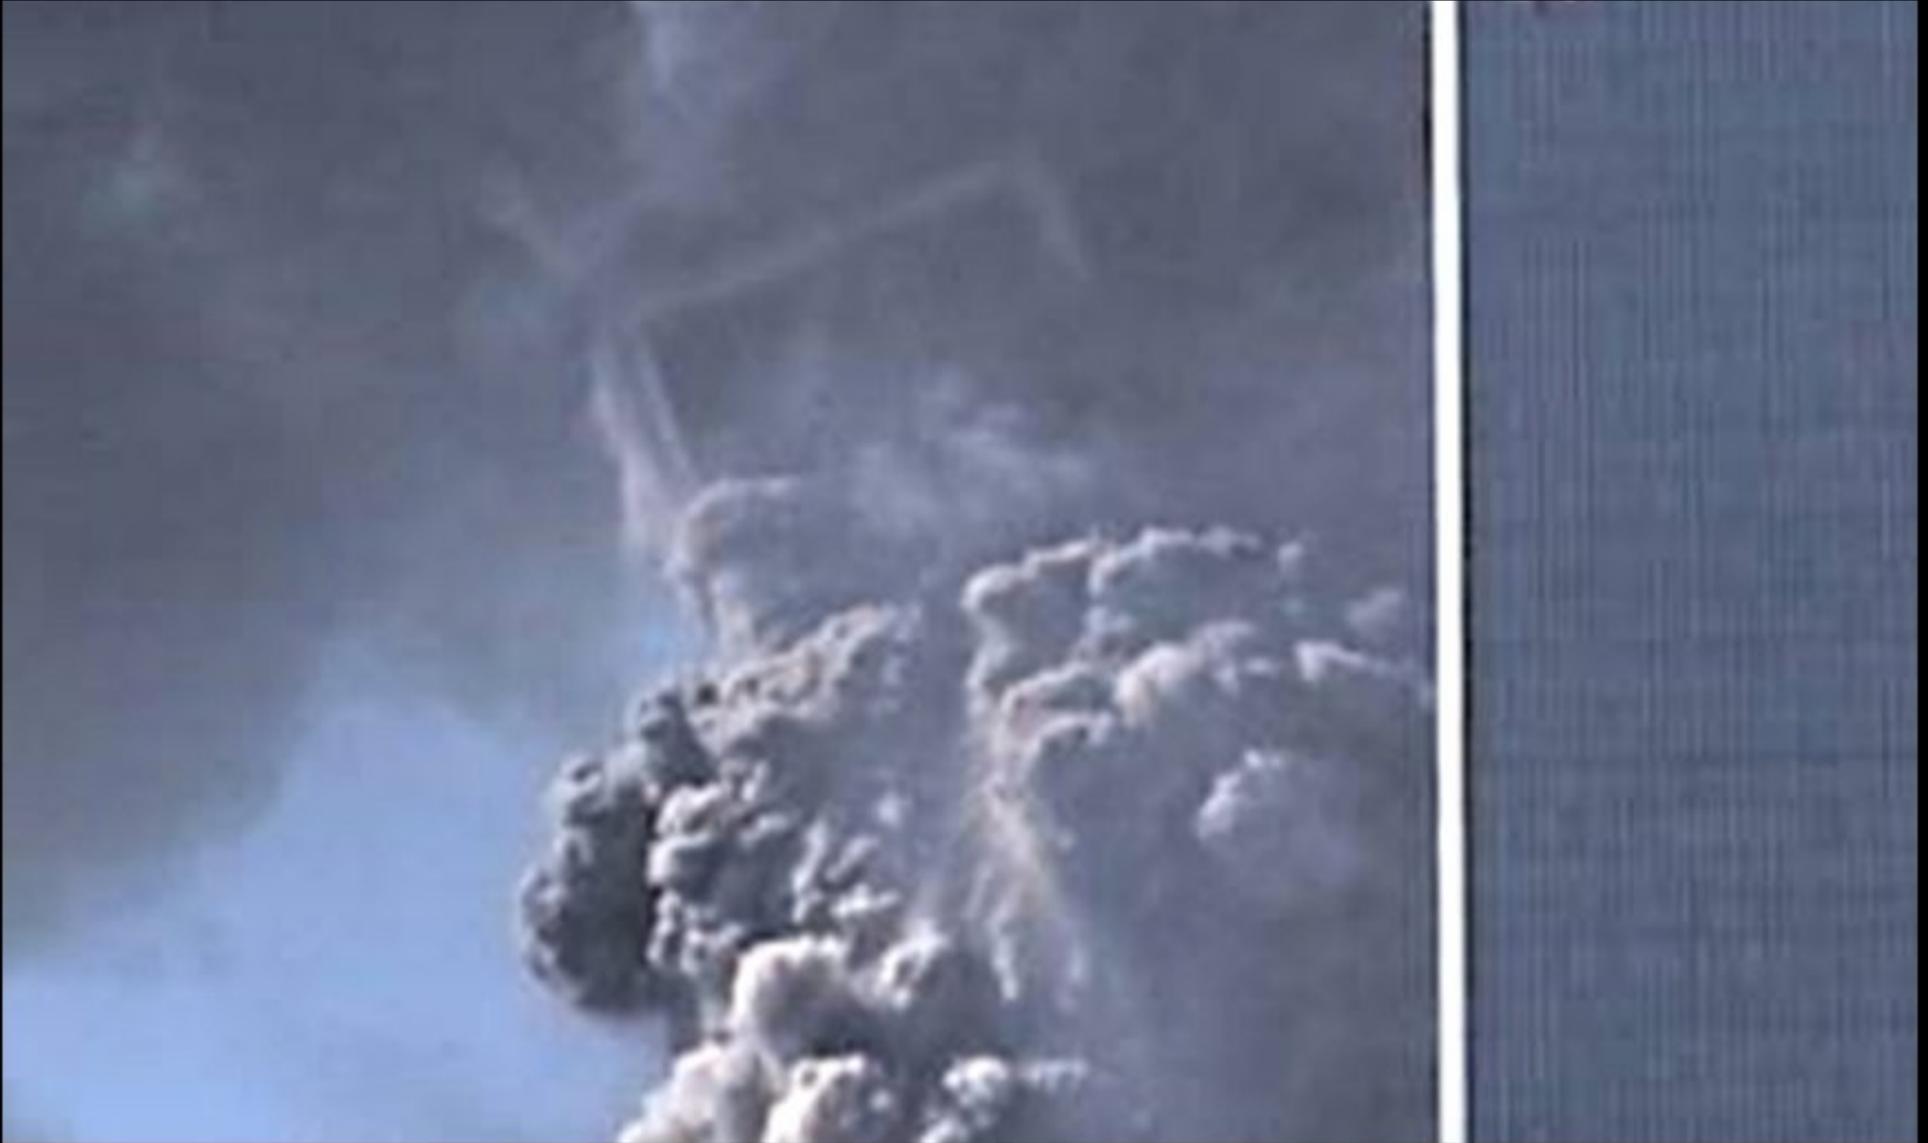
Tour Sud: 1- la partie supérieure bascule sans explosions apparentes 2- de multiples explosions à la base de celle-ci qui 3- se désintègre en plein ciel

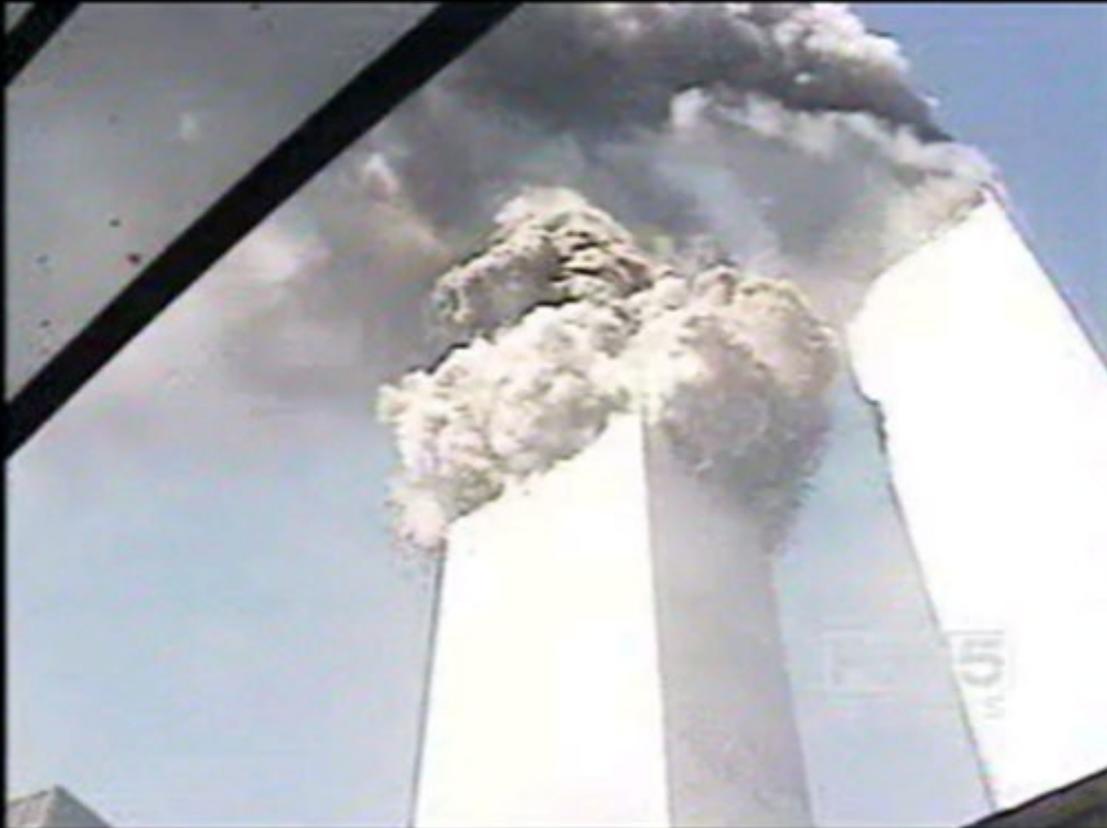
Analyse de l'onde de démolition

- Voyez que “l'effondrement” est une ligne d'explosions (ejections horizontales à grande vitesse) progressant en une parfaite ligne droite autour du building

- L'onde de démolition avance clairement en avance de la structure effectivement en chute libre au dessus. Les délais entre les détonations ont dû être contrôlés à la fraction de seconde avec un contrôle de la séquence lancée à distance par un programme d'ordinateur, pour créer cet effet.

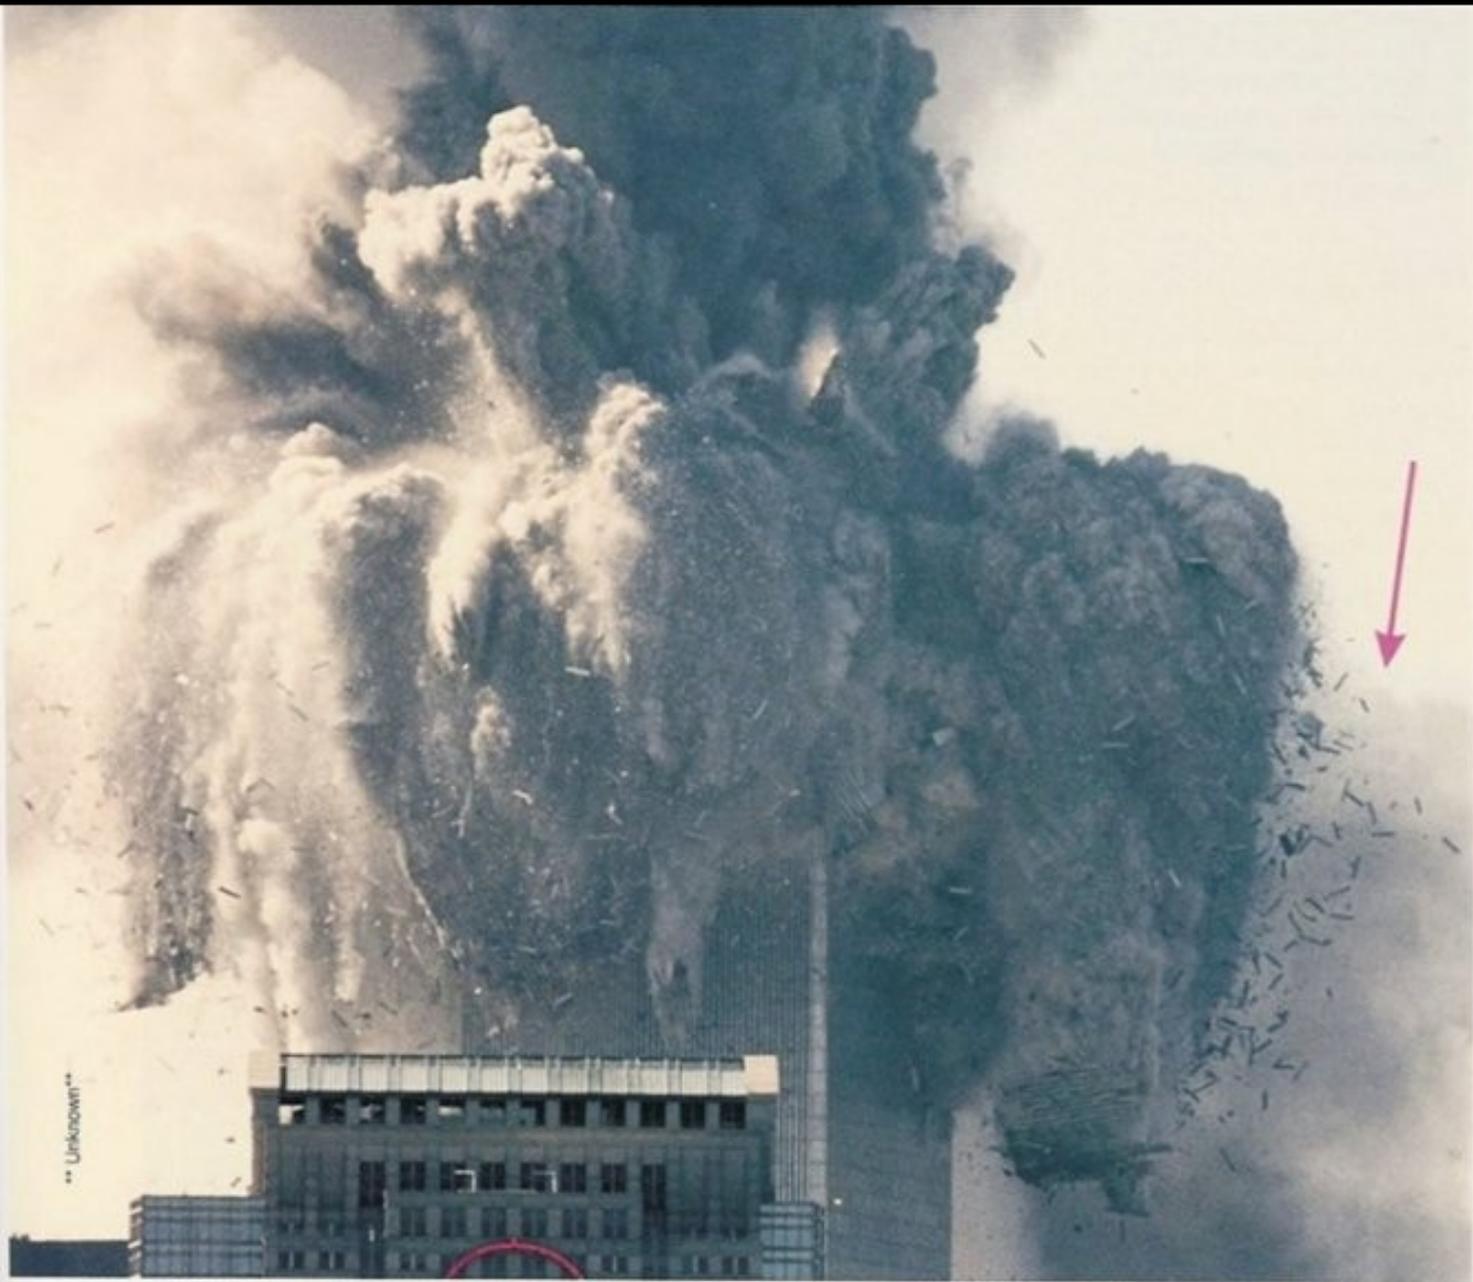
Figure 5-29 The tower is 63 meters (207 ft) wide. The red arrow points to pieces of the tower that have been thrown **at least 70 meters**. Why didn't the pieces simply **fall down**? Why were they **ejected** with such force?

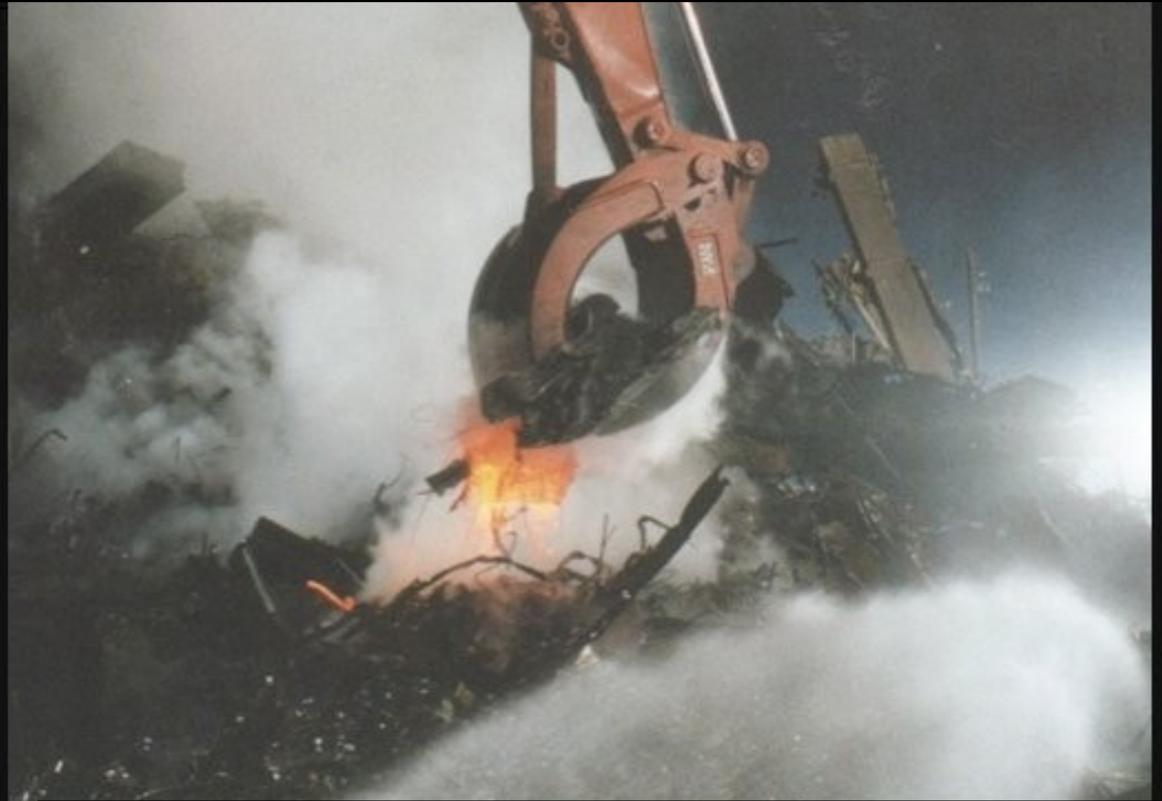
- Ce métal orange n'est pas de l'aluminium (serait liquide à cette température)

- Ce métal est partiellement fondu

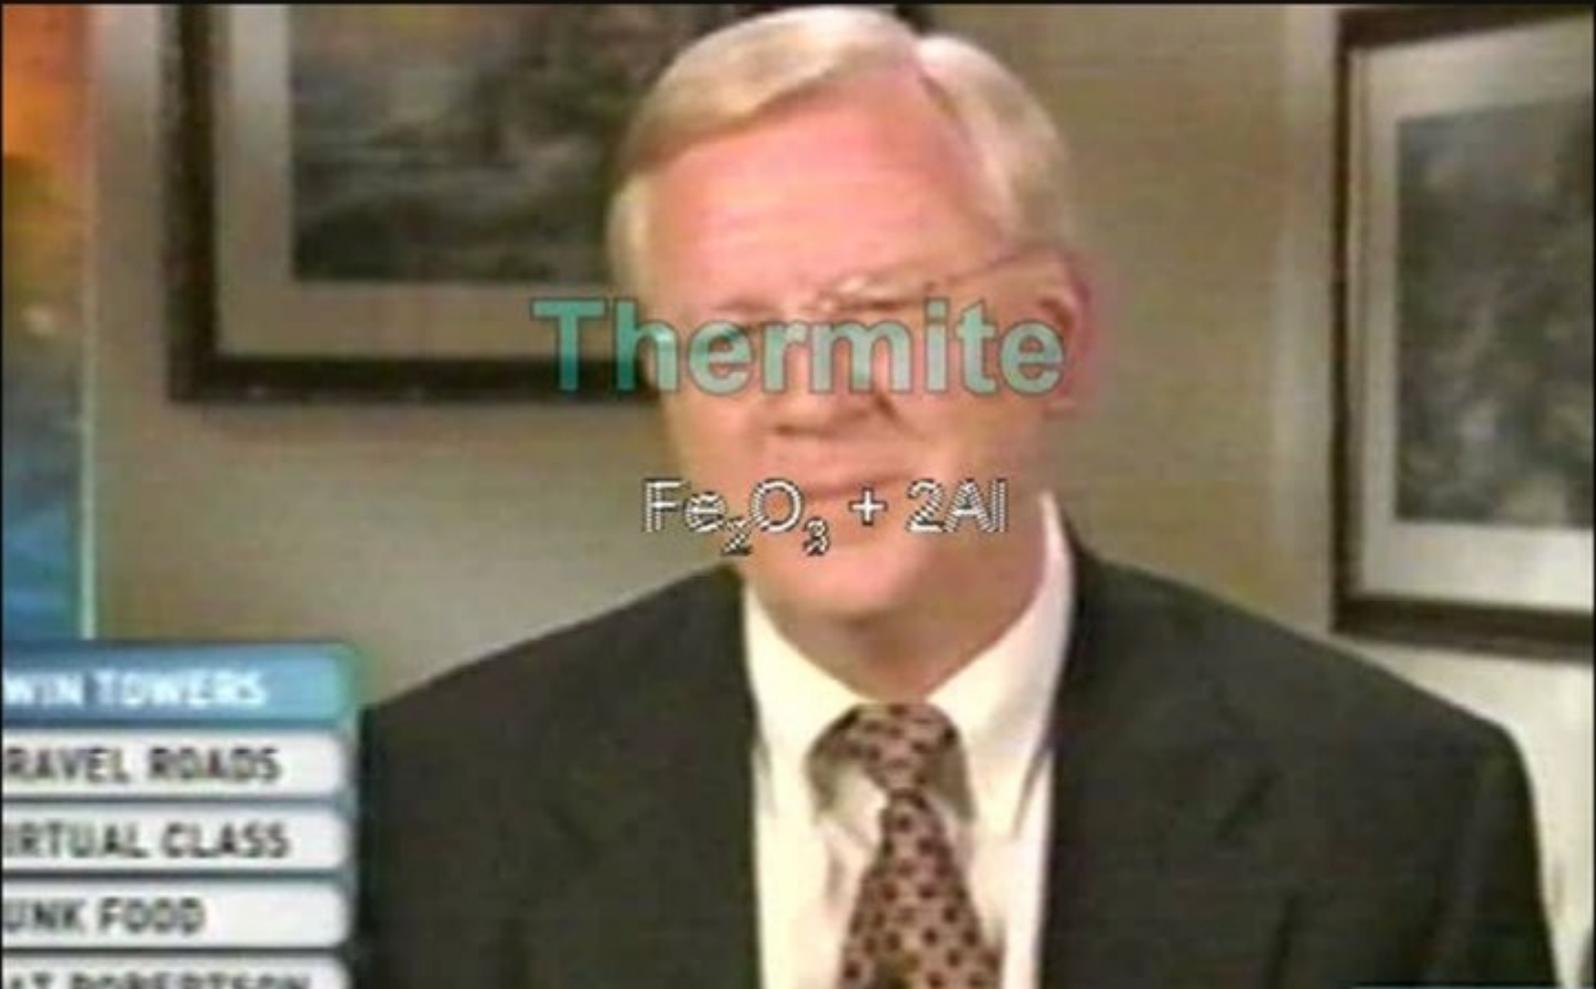
Thermite: un incendiaire utilisé par les militaires permet une découpe rapide de l'Acier

Produit du fer fondu à très haute température et
des fumées blanches d' Al_2O_3

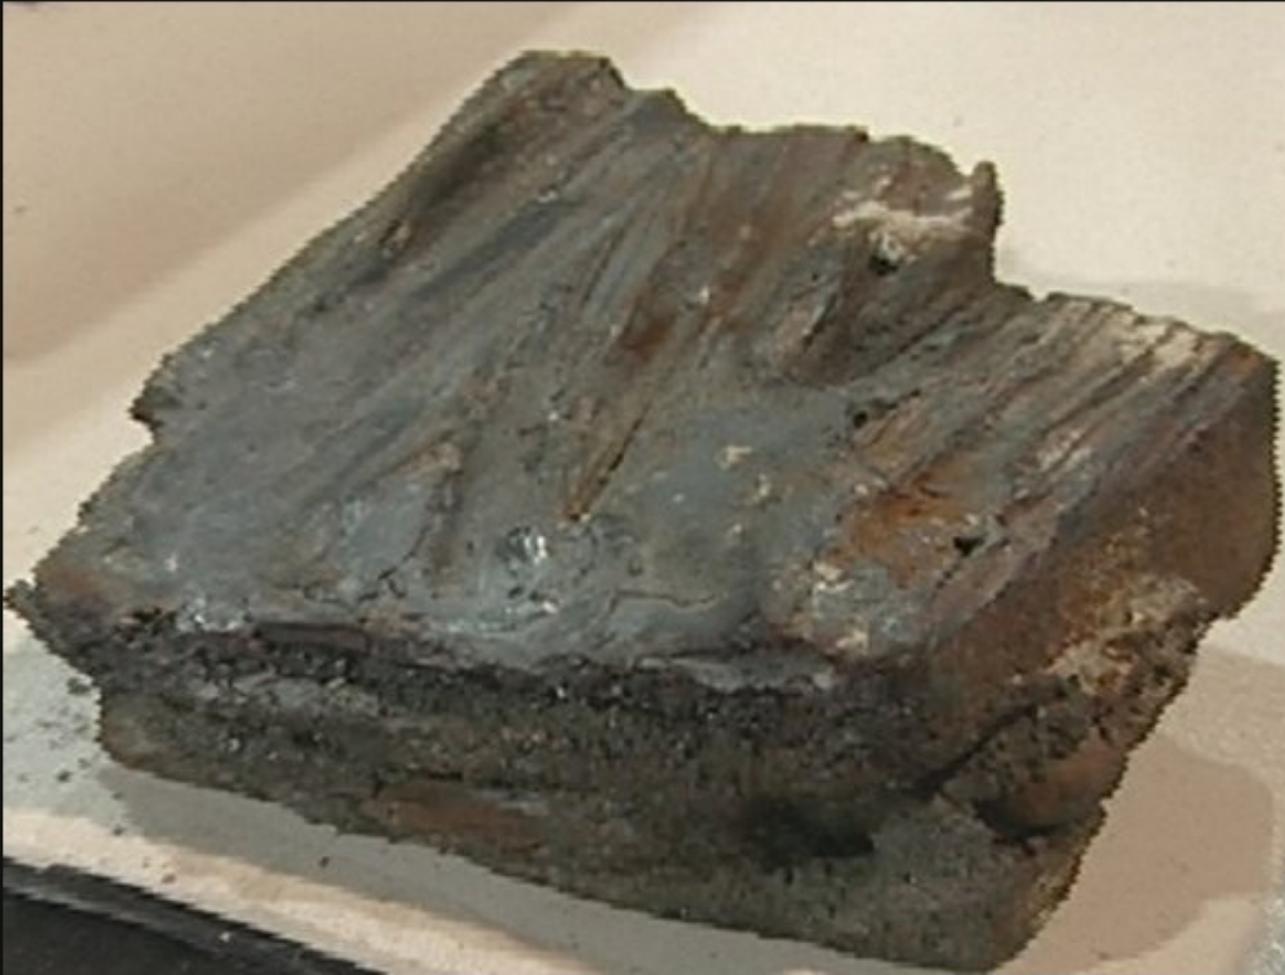
Echantillon de métal fondu du WTC

- Provenant d'un gros « météorite » de la tour Sud
- Envoyé à Steven Jones, physicien au BYU pour analyse

Le métal précédemment fondu est à prédominance de Fer.

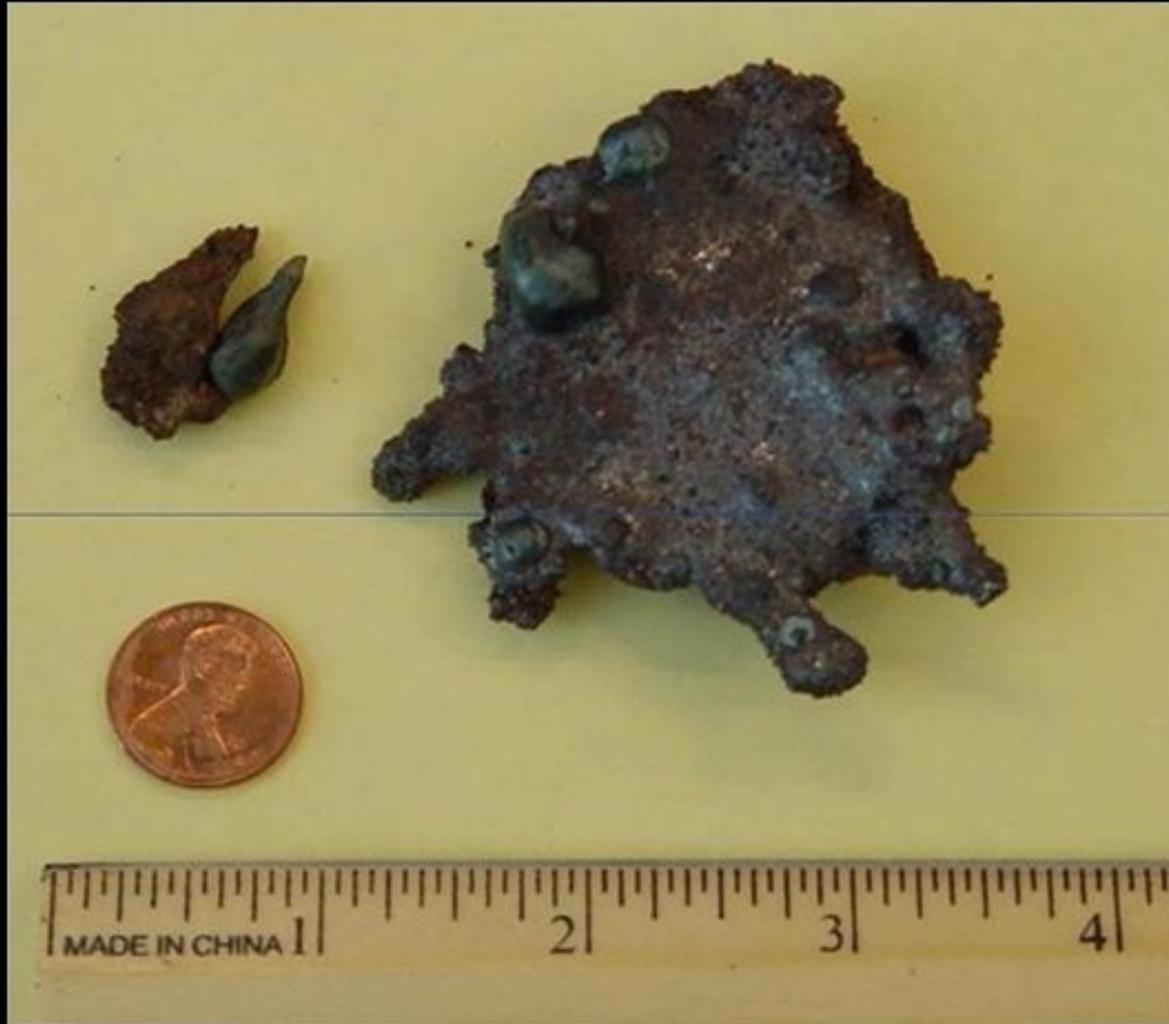
Echantillons du métal précédemment fondu accroché à l'acier du WTC sur le monument

L'analyse par
fluorescence X
des échantillons
a révélé Fe, S, K, Mn
abondants et Ca

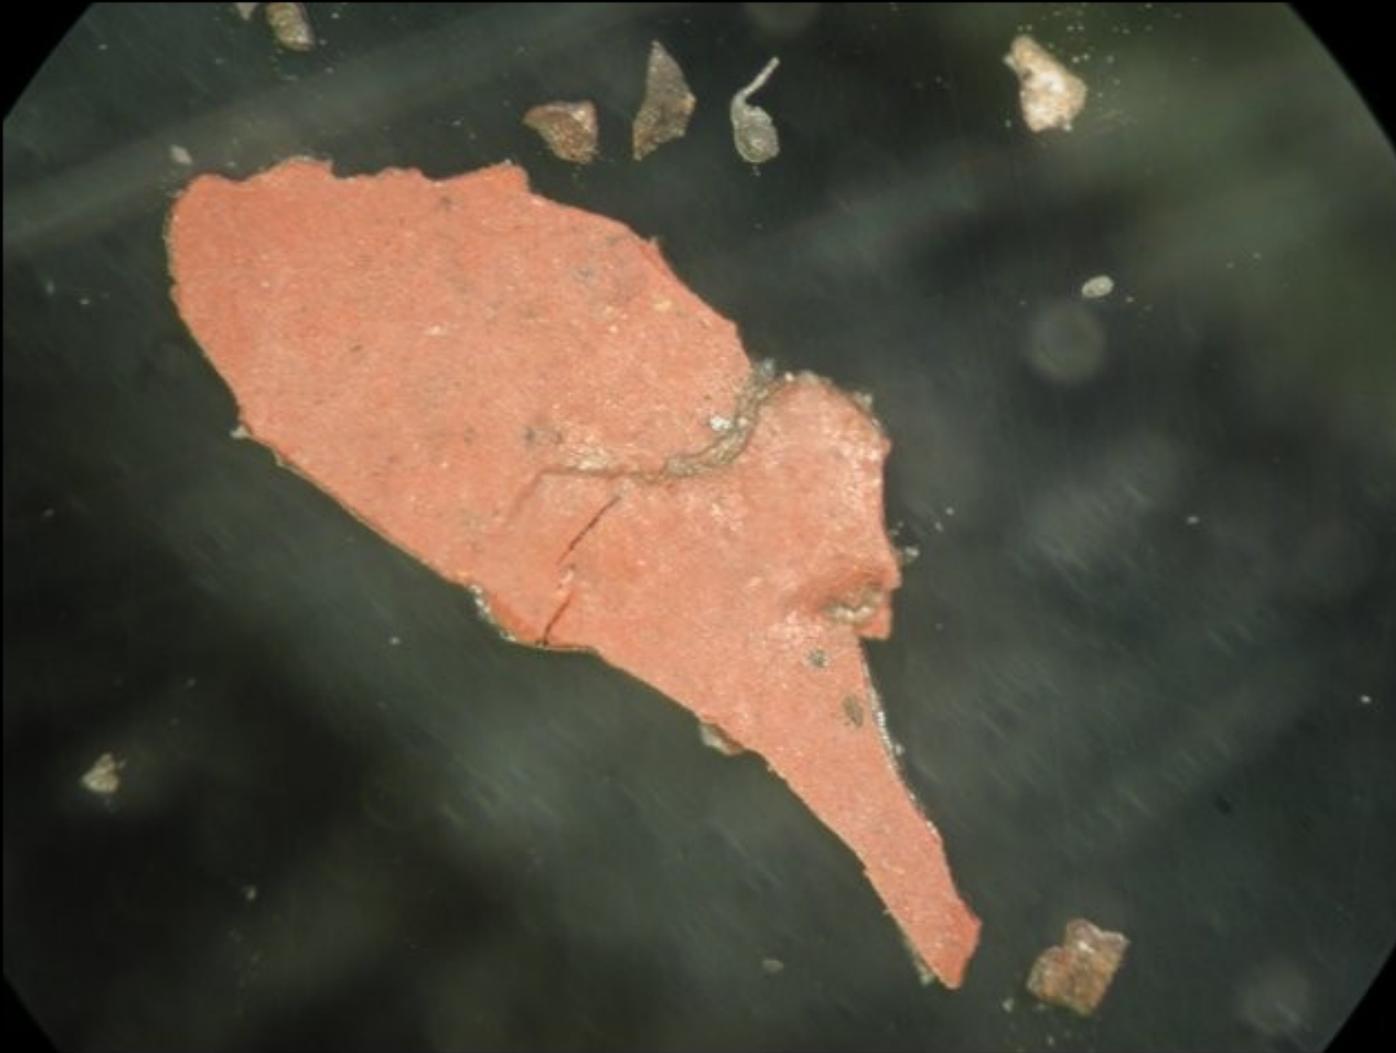
De nombreux “chips” rouges dans la poussière du WTC (4 échantillons)

- Peinture ?
- Une face rouge, une face grise
- Attirés par un aimant

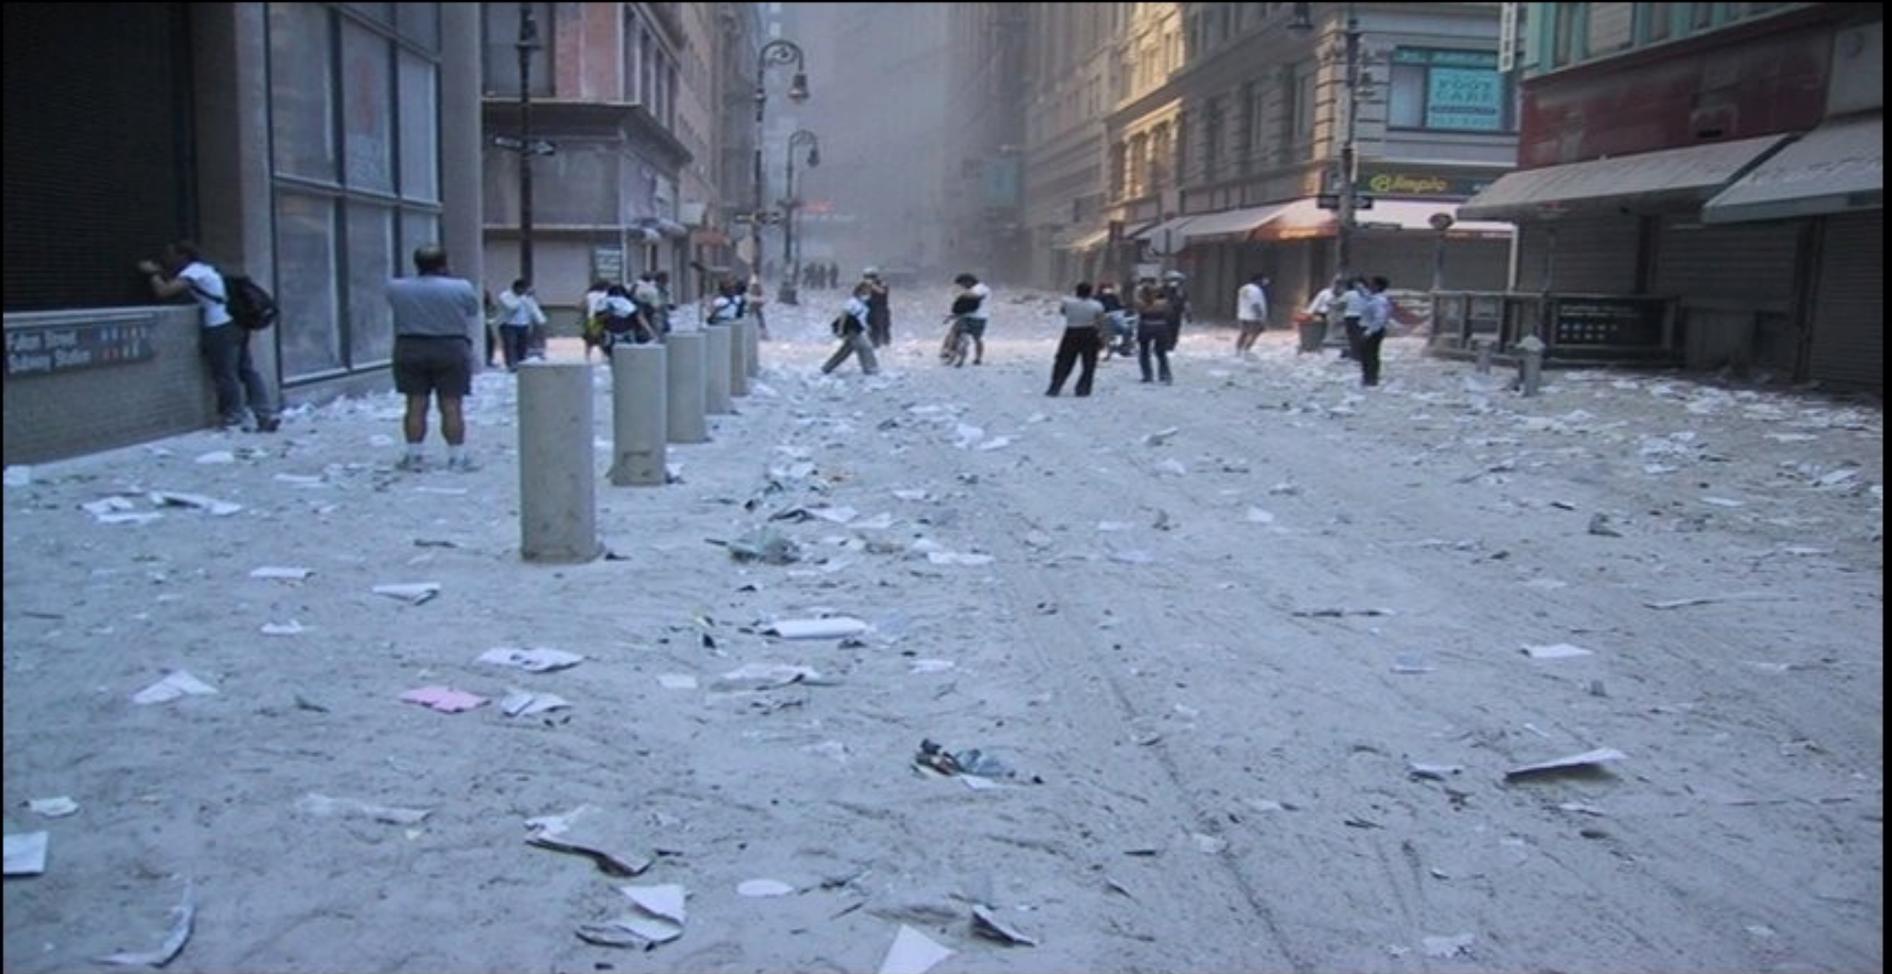
11/9/01 Une rue typique de Manhattan downtown

20cm d'épaisseur de poussière en moyenne. Les 30cm de bordure de trottoir sont presque comblés.
